TRABAJOS DE RESTAURACIÓN EXTERIOR DEL ANTIGUO PABELLÓN DE MARRUECOS

El Pabellón de Marruecos de la Exposición Iberoamericana de 1929, actual sede del Servicio de Parques y Jardines del Ayuntamiento de Sevilla y punto de interés turístico para cualquier visitante de nuestra ciudad, presentaba ciertos desperfectos en su fachada y en la torre.

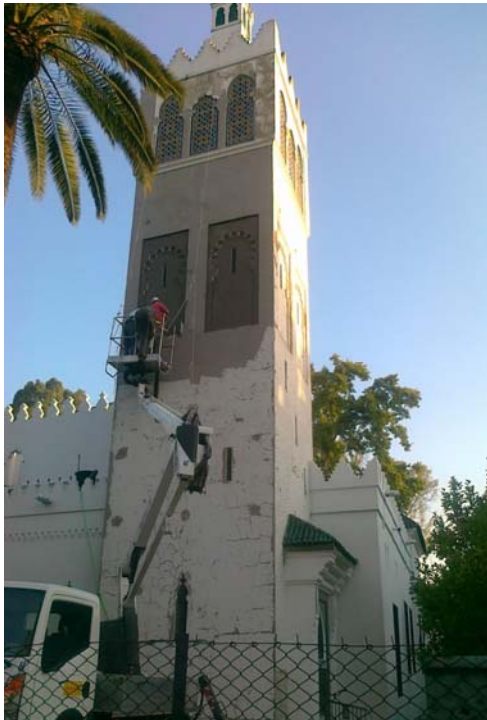
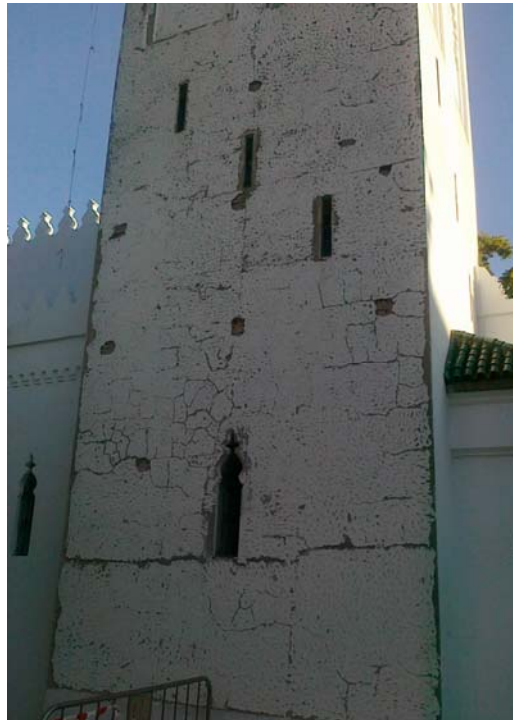
- El picado y enfoscado de la torre que culmina en el característico minarete del pabellón con numerosas grietas y desconchones que daban sensación de abandono y dejadez. No hay constancia de ninguna otra intervención de mantenimiento o restauración de dicha torre en los últimos 10 años.
- Picado y enfoscado del resto de la fachada principal, recuperando su aspecto primitivo.

- Pintado de la torre y del resto del pabellón, incluyendo la bóveda central, en el color blanco característico de este tipo de construcciones. Técnicamente, la operación ha consistido en aplicar un revestimiento con pintura pétreo exterior, acabado liso sobre paramento vertical de ladrillo, yeso o cemento, previo lijado de pequeñas adherencias e imperfecciones, el emplastecido de faltas, la mano de fondo con pintura pétreo diluida y dos manos de acabado sobre una superficie aproximada de 350m².
