"ÚNICO.- Autorizar el apeo de un ejemplar de Tipuana (*Tipuan tipu*) con id nº 5508, situado en la calle Secoya (AP-309-2016). **LESIONES GRAVES:** El árbol presenta como consecuencia de las podas realizadas a lo largo del tiempo, para separarlo de la línea eléctrica, una copa reducida en tamaño y descompensada. La estructura, al haber sido eliminadas parcialmente ramas, no responde a la formación propia de esta especie, haciendo que la copa tenga un desarrollo vegetativo mucho menor del que se esperaría para un árbol de esta edad y perímetro. **ESTADO GENERAL:** El estado fisiológico asociado al vigor es pobre, presentando una copa con vegetación muy escasa y desequilibrada. Dada la cercanía a la línea eléctrica de media tensión y las podas que se hacen necesarias periódicamente para minimizar el riesgo de contacto eléctrico, se espera que en un futuro el desarrollo vegetativo del ejemplar se vea continuamente mermado. **OBSERVACIONES:** Por su situación en las cercanías de una línea eléctrica y teniendo en cuenta que el desarrollo vegetativo de este ejemplar no es uniforme, y que el trasplante no es una opción válida si atendemos a su edad y estructura, se recomienda el apeo del

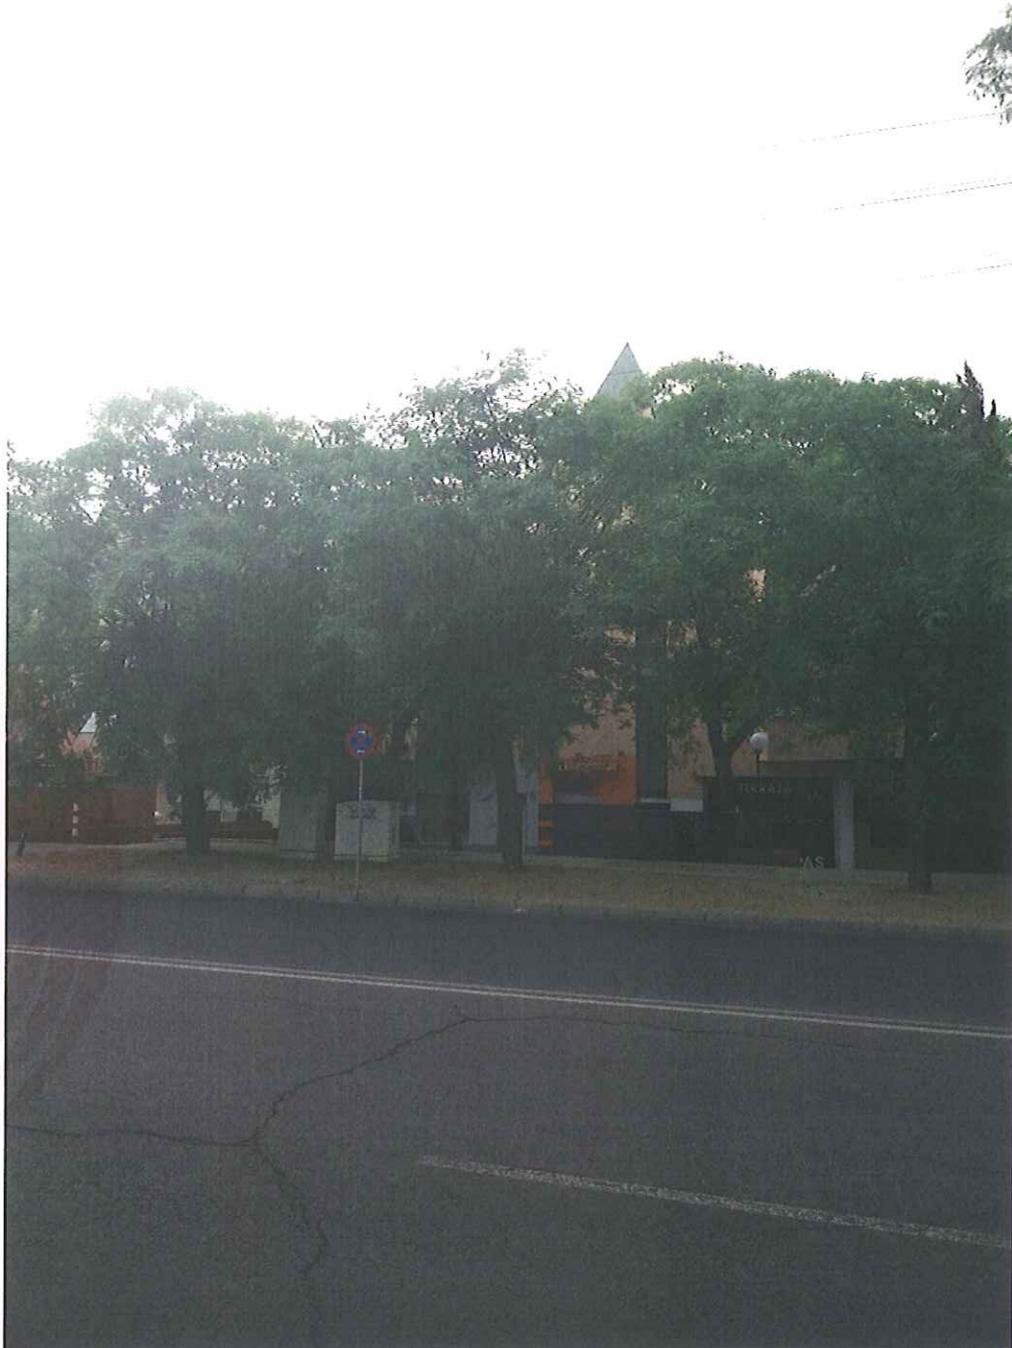
12. FOTOGRAFÍA:

El árbol presenta como consecuencia de las podas realizadas a lo largo del tiempo, para separarlo de la línea eléctrica, una copa reducida en tamaño y descompensada

La estructura, al haber sido eliminadas parcialmente ramas, no responde a la formación propia de esta especie, haciendo que la copa tenga un desarrollo vegetativo mucho menor del que se esperaría para un árbol de esta edad y perímetro.

El estado fisiológico asociado al vigor es medio, presentando una copa con vegetación uniforme pero desequilibrada.

Dada la cercanía a la línea eléctrica de media tensión y las podas que se hacen necesarias periódicamente para minimizar el riesgo de contacto eléctrico, se espera que en un futuro el desarrollo vegetativo del ejemplar se vea continuamente mermado.

Por su situación en las cercanías de una línea eléctrica y teniendo en cuenta que el desarrollo vegetativo de este ejemplar no es uniforme, y que el trasplante no es una opción válida si atendemos a su edad y estructura, se recomienda el apeo del mismo.

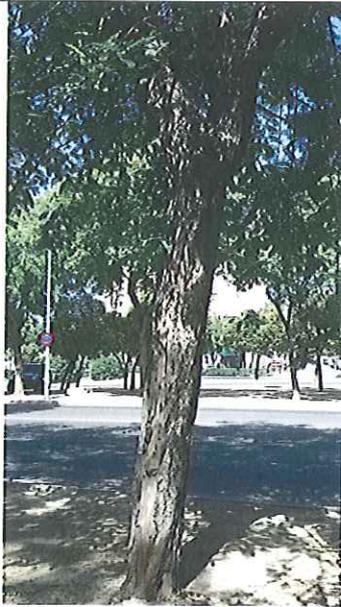
ACTUACION: APEO 1 (1 TIPUANA)

JUSTIFICACION: RIESGO DE CRECIMIENTO E INVASIÓN DE LA ZONA DE SEGURIDAD DE LA LINEA ELECTRICA, PUDIENDO PROVOCAR RIESGO DE INCENDIO O ARCO ELECTRICO. RIESGO DE CAÍDA ACCIDENTAL SOBRE LA LINEA ELÉCTRICA. DAR CUMPLIMIENTO AL ART. 23 DEL REGLAMENTO DE PREVENCIÓN Y LUCHA CONTRA INCENDIOS FORESTALES, APROBADO POR DECRETO 247/2001 DE 13 DE NOVIEMBRE DE LA JUNTA DE ANDALUCIA.
