## **Obras de remodelación del Parque de Santa Justa**

### Ficha técnica de la actuación

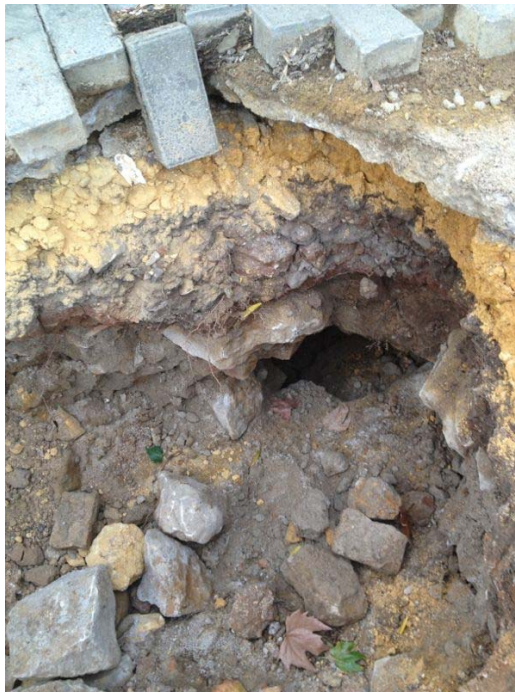
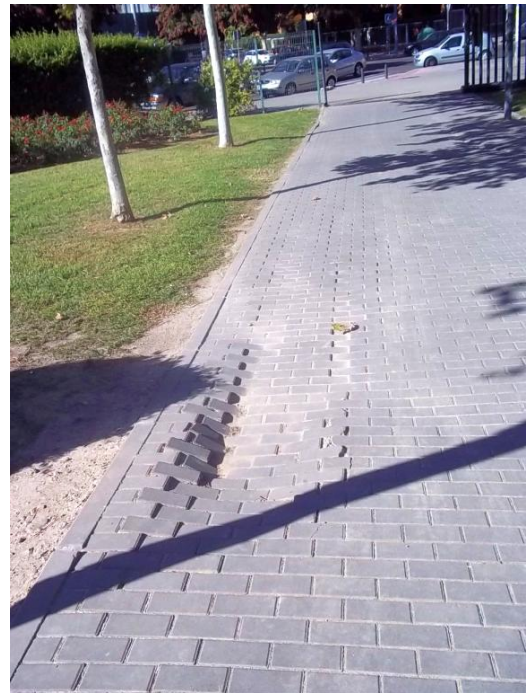
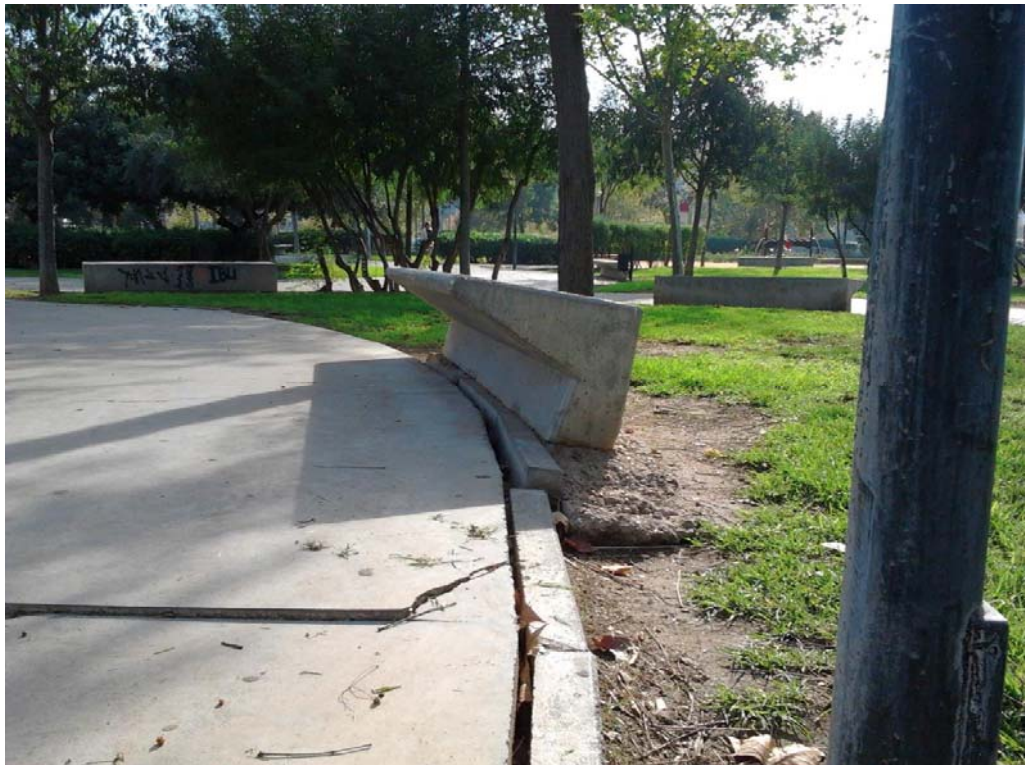
**3.1. Antes de la actuación:**

Los caminos del parque de Santa Justa sufrían severos desperfectos que hacían peligrar la integridad física de los usuarios del parque, en determinadas zonas llegaban a tener abultamientos en los paseos de unos 20 cm. que de hecho han provocado numerosas caídas de las personas que frecuentan dicho parque.

La ejecución de los trabajos está consistiendo en el levantamiento de todo el adoquinado, incluidos bordillos, el desmontaje de las farolas y papeleras y el cajeadado de todos los caminos (en algunos sitios llegando hasta 1 metro de profundidad) más el posterior relleno con compactado cada 20 cm.
