AP-53-2020
CAF

FICHA DE APEO DE ARBOLADO VIARIO (53/20) PARTE 2ª

1. **FECHA:** 03/02/20
2. **SITUACIÓN:** Calle Afán de Ribera **DISTRITO:** Cerro Amate
3. **ESPECIE:** *Melia azedarach* **Nº ID:** 1389
4. **P.C. (cm):** 100 **ALTURA (m):** 14 **ALCORQUE (m):** Alcorque cuadrado individual

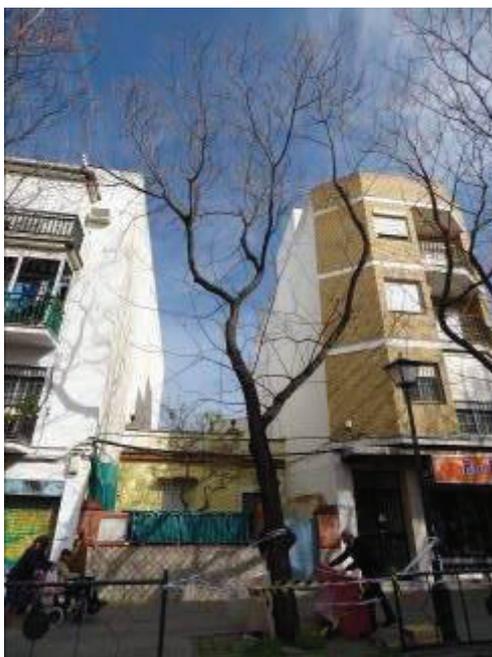
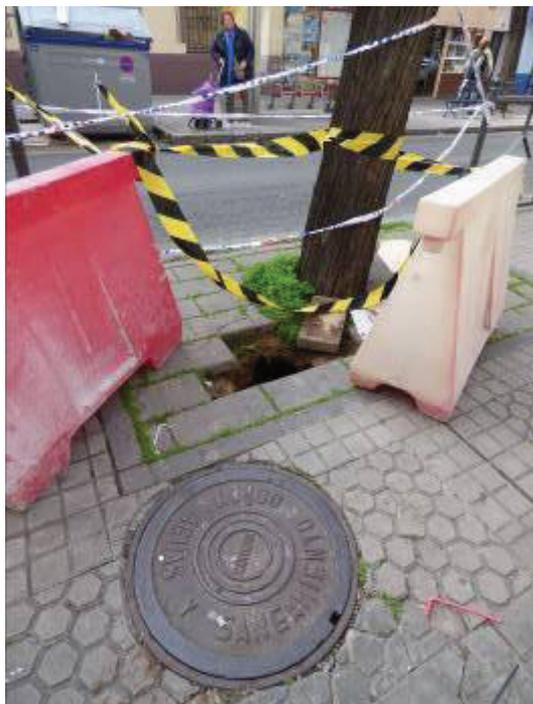
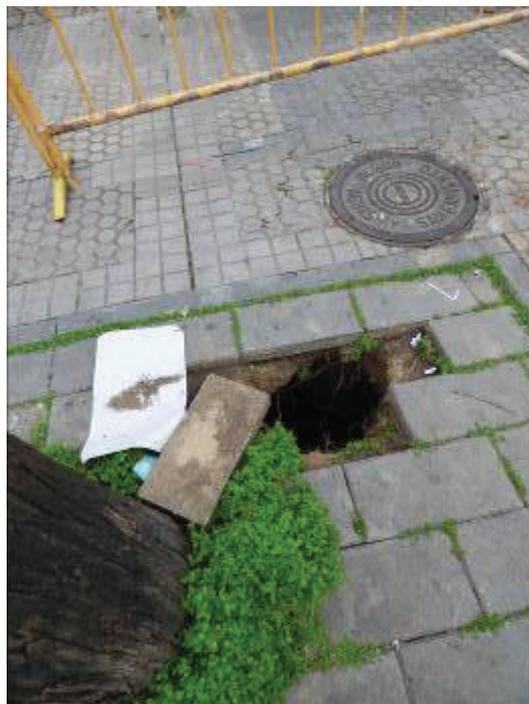
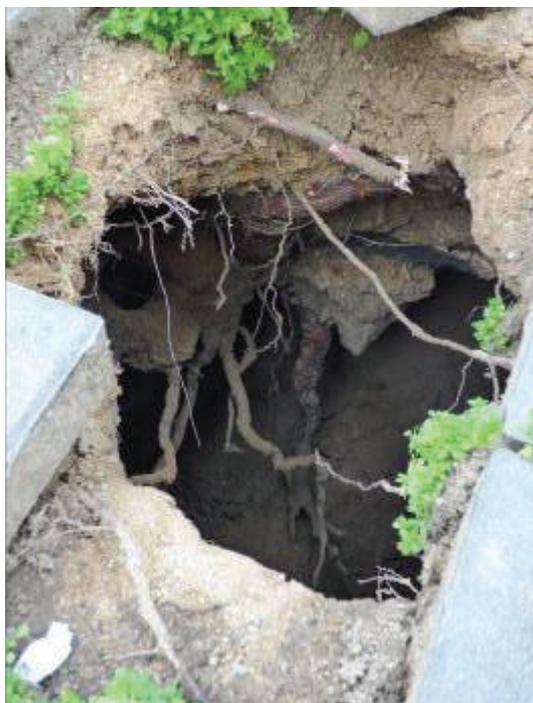
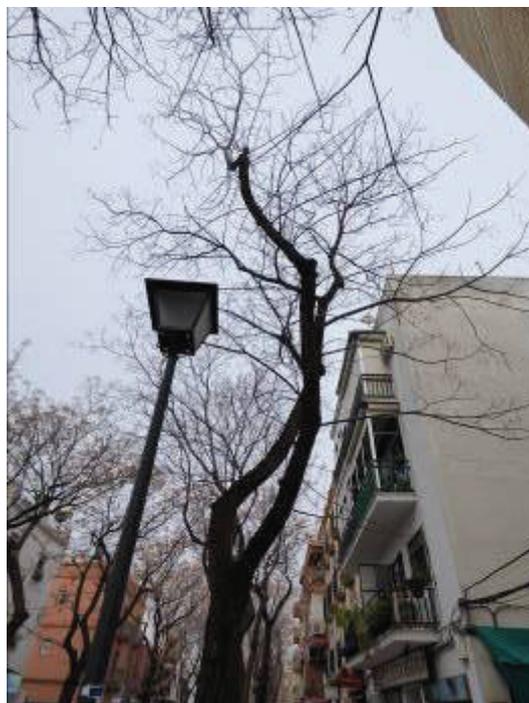
9. **FOTOGRAFÍAS:**

5. **LATITUD DE ACERADO:** Calle de viviendas y comercios, con alta densidad de ocupación y tránsito de peatones y vehículos.
6. **LESIONES GRAVES:** Agujero repentino en el suelo de más de 2m de profundidad junto al tronco del árbol (cara SW), provocado por la filtración del terreno a través de una fisura en la tubería de saneamiento de EMASESA, que discurría a 1m del pie. Esta avería ha provocado la pérdida del sustrato en más de 1/3 del plato radicular, comprometiendo significativamente la estabilidad del anclaje. Además, la reparación de la canalización subterránea conlleva daños en raíces de relevancia estructural. Inclinación de 10°NE, posible síntoma de la pérdida progresiva de cohesión radicular con el terreno en la zona SW del suelo, hasta que finalmente se ha evidenciado el hoyo en superficie por el hundimiento de la capa pavimentada.

7. **ESTADO GENERAL:** Árbol maduro, estructurado, con vitalidad media.
8. **OBSERVACIONES:** Tubería y arqueta de saneamiento ubicadas dentro del área crítica de anclaje radicular (a 1m del pie).

*"Visto el informe emitido por el Servicio Técnico de Parques y Jardines en relación al apeo de un ejemplar de **Melia azedarach** con nº de ID 1.389 situado en la Calle Afán de Ribera (AP-53-2020), que se ha realizado sin autorización previa por las causas que se especifican a continuación, a tenor de lo acordado por el Ayuntamiento Pleno, en sesión celebrada el día 15 de diciembre de 2005, tomo conocimiento del mencionado apeo. De acuerdo con el informe del Servicio Técnico: **LESIONES GRAVES:** Agujero repentino en el suelo de más de 2m de profundidad junto al tronco del árbol (cara SW), provocado por la filtración del terreno a través de una fisura en la tubería de saneamiento de EMASESA, que discurría a 1m del pie. Esta avería ha provocado la pérdida del sustrato en más de 1/3 del plato radicular, comprometiendo significativamente la estabilidad del anclaje. Además, la reparación de la canalización subterránea conlleva daños en raíces de relevancia estructural. Inclinación de 10° NE, posible síntoma de la pérdida progresiva de cohesión radicular con el terreno en la zona SW del suelo, hasta que finalmente se ha evidenciado el hoyo en superficie por el hundimiento de la capa pavimentada. **ESTADO GENERAL:** Árbol maduro, estructurado, con vitalidad media. **OBSERVACIONES:** Tubería y arqueta de saneamiento ubicadas dentro del área crítica de anclaje radicular (a 1 m. del pie)".*
