Expediente 1/2020

AP-58-2020

FICHA DE APEO DE ARBOLADO VIARIO (58/20) PARTE 2ª

1. **FECHA:** 07/02/20
2. **SITUACIÓN:** Calle Afán de Ribera **DISTRITO:** Cerro Amate
3. **ESPECIE:** *Melia azedarach* **Nº ID:** 1397
4. **P.C. (cm):** 97 **ALTURA (m):** 14 **ALCORQUE (m):** Alcorque cuadrado individual

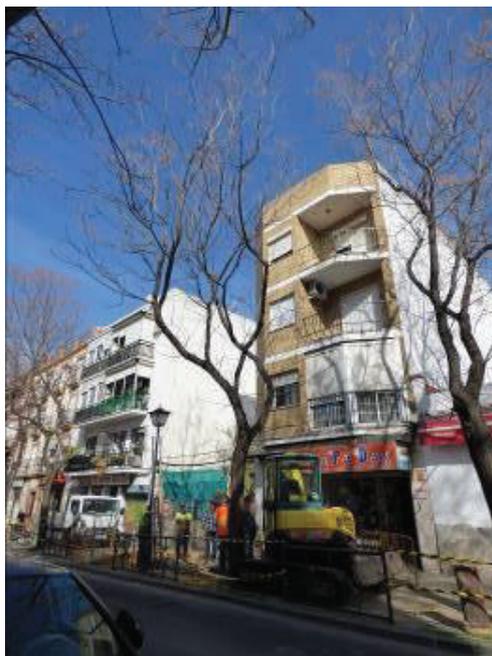
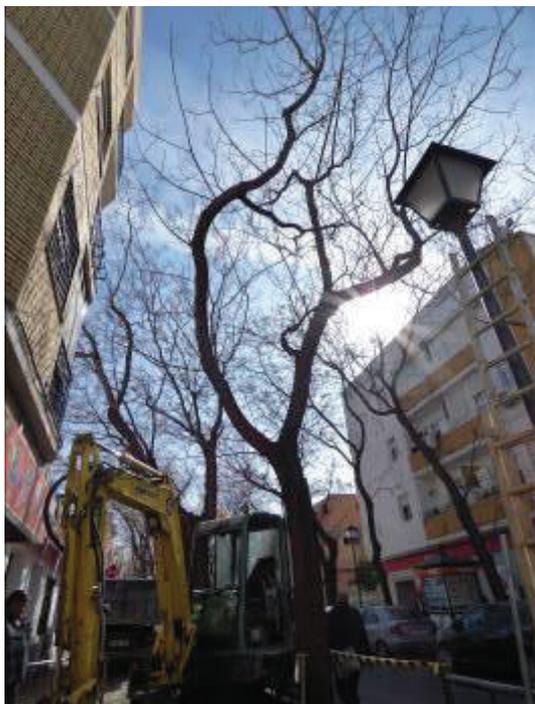
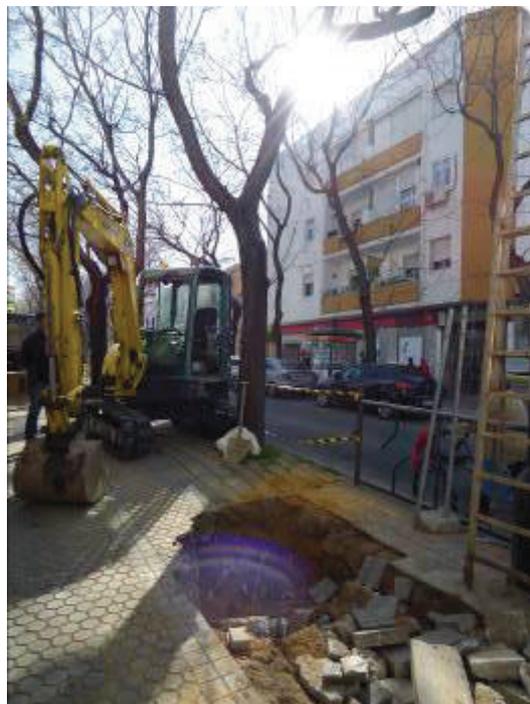
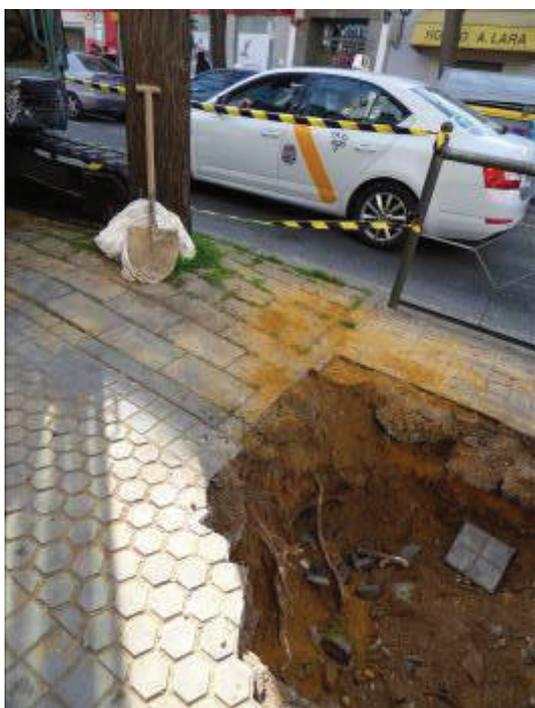
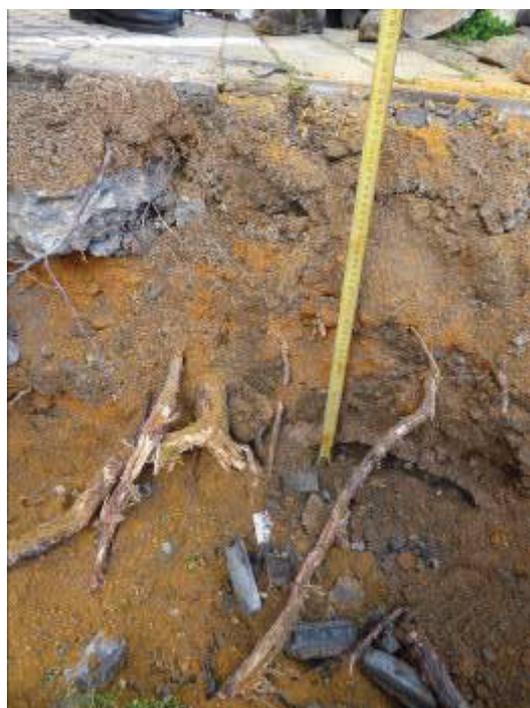
9. **FOTOGRAFÍAS:**

5. **LATITUD DE ACERADO:** Calle de viviendas y comercios, con alta densidad de ocupación y tránsito de peatones y vehículos.
6. **LESIONES GRAVES:** Excavación a 100cm del árbol para localización de rotura en tubería de saneamiento, interviniendo dentro del perímetro de desarrollo radicular principal. Durante esta apertura de terreno se dañan 3 raíces de relevancia estructural (diámetro 4-5cm). Según criterio técnico de EMASESA, para reparar la canalización de saneamiento, que discurre a una distancia de 50cm del tronco y a unos 3m de profundidad, hay que realizar una zanja bajo el pie. Esta actuación es incompatible con la conservación del ejemplar dentro de un rango de riesgo tolerable por la alta probabilidad de fallo del arraigo.

7. **ESTADO GENERAL:** Árbol maduro, estructurado, con vitalidad media.
8. **OBSERVACIONES:** Tala reciente del ejemplar adyacente (ID1389) por las mismas causas. Tras varias incidencias análogas en esta calle, se recomienda planificar la renovación completa y reubicación en calzada de la canalización de saneamiento para evitar nuevos hundimientos del acerado y daños irreversibles en el área crítica de anclaje del resto de la alineación de arbolado viario.
