Expediente 70/2021

AP-500-2021
CAF

FICHA DE APEO DE ARBOLADO VIARIO (500/21) PARTE 2ª

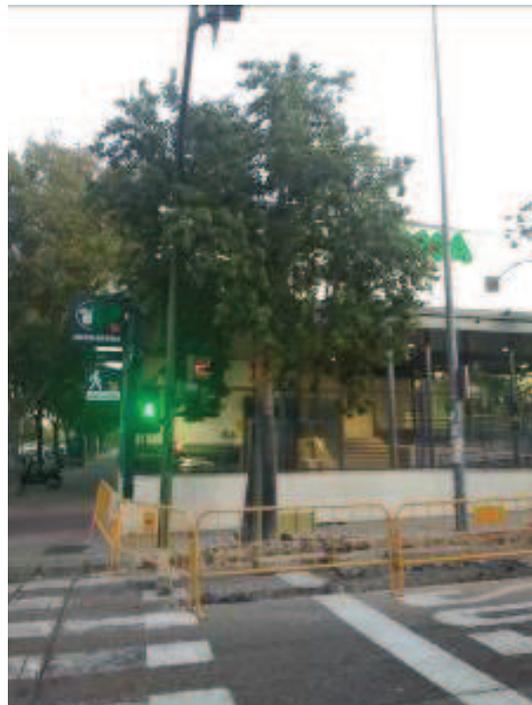
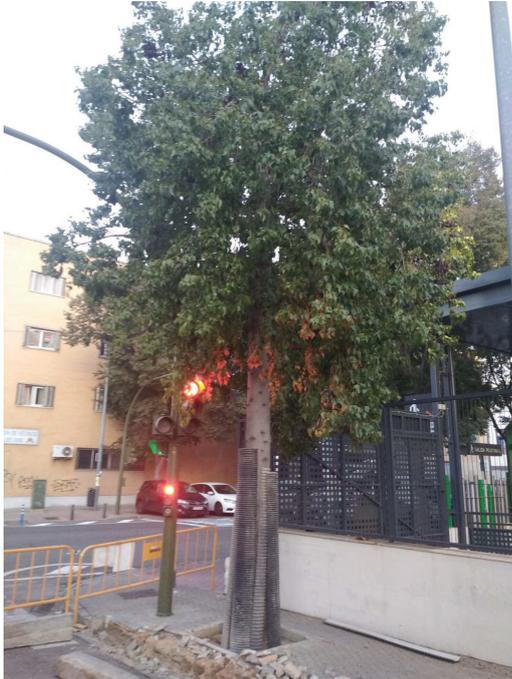
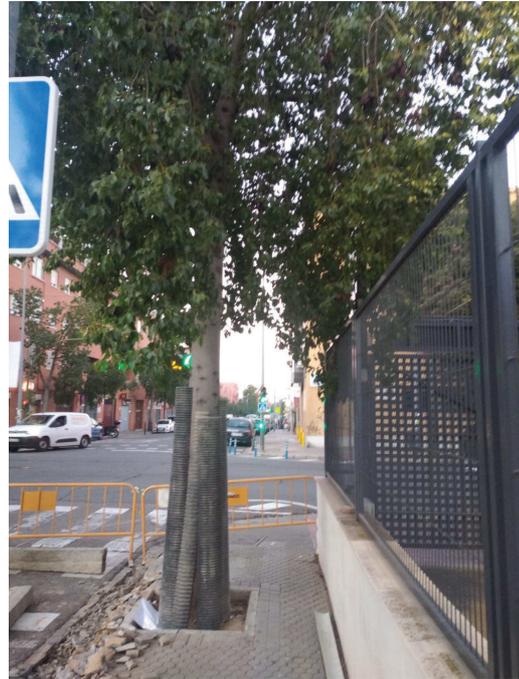
9. **FOTOGRAFÍAS:**

6. **LESIONES GRAVES:** Remodelación urbanística para cumplimiento de la normativa de accesibilidad, incompatible con la ubicación actual del alcorque, puesto que la anchura disponible para tránsito peatonal es inferior a 1m frente a los 1,8m que estipula la legislación vigente.

7. **ESTADO GENERAL:** Árbol adulto, estructurado, con vitalidad media, sin defectos mecánicos relevantes, ni afecciones foliares significativas.
8. **OBSERVACIONES:** Se han estudiado las opciones posibles para evitar el apeo de este árbol que presenta un buen estado biomecánico, pero no se han encontrado alternativas viables, de manera que después de la tala se suprimirá definitivamente esta posición arbolada.

MOTIVO DEL APEO: Incompatible con accesibilidad de acerado
