**Expediente 70/2021**

AP-391-2021  
AAP

**FICHA DE APEO DE ARBOLADO VIARIO (391/21) PARTE 2ª**

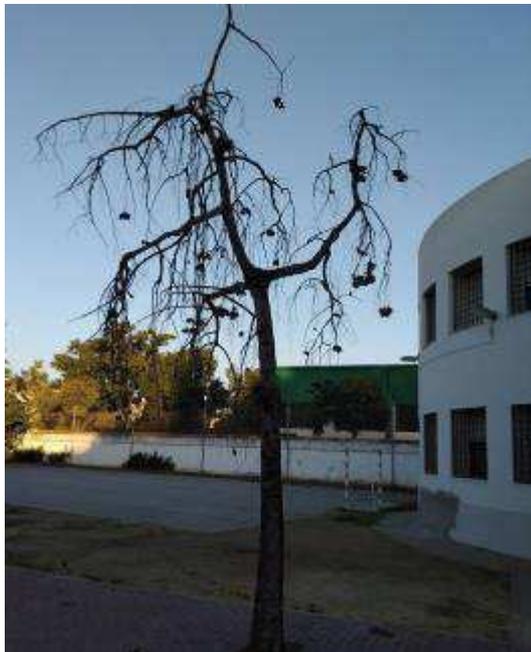
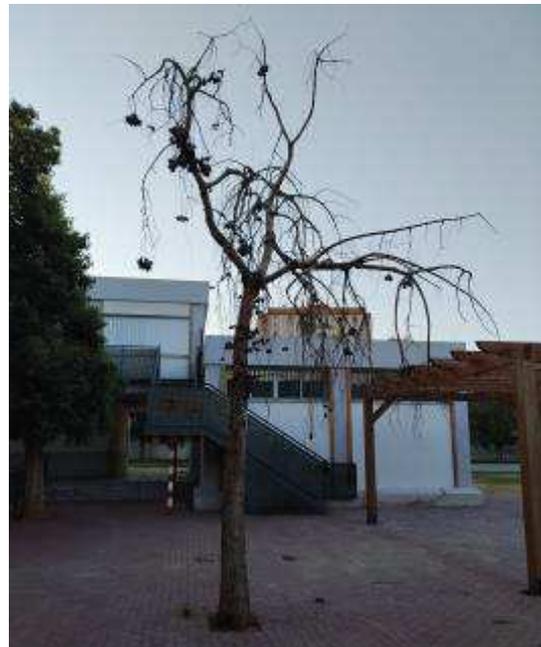
9. **FOTOGRAFÍAS:**

**MOTIVO DEL APEO:** Árbol muerto

5. **LATITUD DE ACERADO:** Patio de recreo de los escolares y acceso a pistas deportivas.
6. **LESIONES GRAVES:** 100% ramas secas. Inestabilidad del anclaje radicular. Tras la muerte del ejemplar, existe una alta probabilidad de fractura de ramas y/o vuelco del árbol completo debido al consiguiente debilitamiento mecánico y pudrición de los tejidos disfuncionales.

7. **ESTADO GENERAL:** Árbol joven, levemente desestructurado, con porte refaldado.
8. **OBSERVACIONES:** El insuficiente tamaño del alcorque, que ha sido reducido tras la plantación y se encuentra en contacto directo con el cuello del árbol, y el drenaje obstruido, son los factores potenciales que ha provocado la anoxia radicular y, con ello, la muerte del ejemplar.
