**Expediente: 557/2022**

**"ÚNICO.-** Autorizar el apeo de un ejemplar de *Citrus aurantium* con ID nº 757, situado en la Calle Puerto del Escudo, esquina con Puerto de las Alazores (AP-394-2022). De acuerdo con el informe del Servicio Técnico: **MOTIVO DEL APEO:** Interferencia con obra y reurbanización de la zona. Se solicita autorización para proceder al apeo de un ejemplar adulto de *Citrus aurantium* situado en la calle Puerto del Escudo esquina con Puerto de los Alazores, Distrito Cerro-Amate, a causa de la remodelación urbanística que se está realizando en el área circundante del ejemplar, que pasará de ser una zona de arbolado de alineación elevada a una plaza a cota de terreno del vial de esta misma calle. Si bien la ejecución de las obras de sustitución de las redes de EMASESA no causan afectación a este árbol en cuestión, la remodelación urbanística que también se está realizando y que incluyen el cambio de cota del terreno y la repavimentación del área colindante, dejan como única solución la retirada del ejemplar. La proximidad del árbol a un muro de contención y a una rampa peatonal impide considerar la opción del trasplante al no poder realizarse un cepellón mínimo

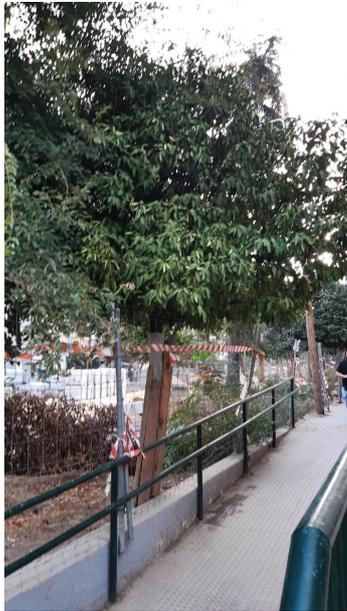
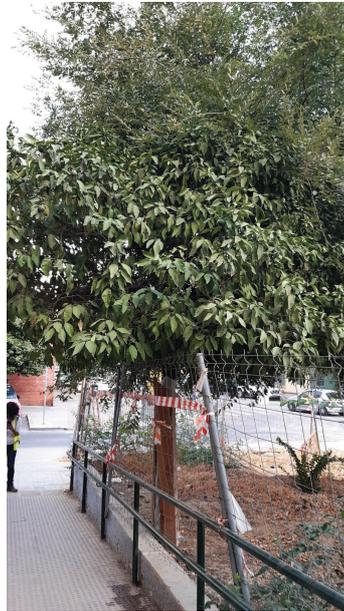
## 10. FOTOGRAFÍAS

1. **FECHA:** 30 de septiembre de 2022
2. **SITUACIÓN:** Calle Puerto del Escudo esquina con Puerto de los Alazores. **DISTRITO:** Cerro-Amate
3. **ESPECIE:** *Citrus aurantium* ID:757
4. **P.C. (cm):** 44
5. **ALTURA (m):** 5
6. **ALCORQUE (m):** Zona terriza elevada
7. **LATITUD DE ACERADO(m):** 3,75
8. **LESIONES GRAVES:**

- Estado normal pero condicionado su futuro crecimiento por la presencia de una rampa pavimentada así como un muro de contención
- Cercanía a paso de viandantes que obligarán a continuas podas de reducción para permitir el paso.
- Posibles lesiones en su sistema radicular cuando se ejecutó la rampa de minusválidos que se manifestarán de forma más acusada con el paso del tiempo.

- Árbol adulto, con vitalidad normal.

- Interferencia ineludible de la posición arbolada con la remodelación a realizar en aras de transformar una zona elevada de paso ocasional a una zona dispuesta a cota de acerado con carácter estancial por parte de la ciudadanía a modo de plaza de barrio.
- La presencia sobredimensionada de esta especie en el ámbito de la ciudad, incumple la regla 3-30-300 sobre diversidad de especies en el arbolado de viario.
- Las alteraciones proyectadas en el entorno aconsejan su retirada no siendo viable su trasplante.
- Posible sustitución por un ejemplar que aporte mayores servicios ecosistémicos.

**MOTIVO DEL APEO:** Interferencia con obra y reurbanización de la zona.
