SOLICITUD DE APEO DE ARBOLADO. PARTE 1. MOTIVO: INCOMPATIBILIDAD CON OBRA

Código: AP-104-2024

Ubicación: Tramo 6. Avenida de las Ciencias

SOLICITUD DE APEO DE ARBOLADO (AP-104-2024). PARTE 2ª MOTIVO: INCOMPATIBILIDAD CON OBRA

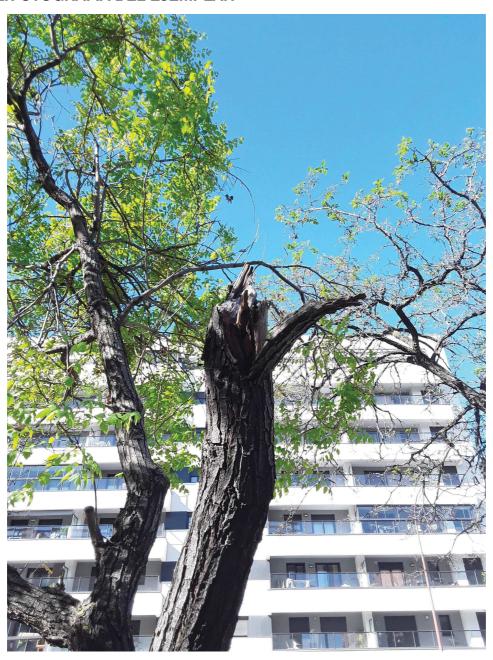
12. FOTOGRAFÍA DEL EJEMPLAR

.Pérdida se copa por fractura dirección N. .

Alterado

Ausencia de contrafuertes. Vitalidad media-alta

Una vez realizado el estudio y contemplados todos los condicionantes que deben tenerse en cuenta para realizar los trabajos de trasplante con las garantías de éxito requeridas, se concluye que los daños radiculares que se provocarán irremediablemente, debido a los cortes requeridos para la delimitación del volumen de cepellón tendrán como consecuencia un importante estrés y decaimiento del estado fisiológico del árbol, sin poder garantizarse una mínima viabilidad del trasplante.

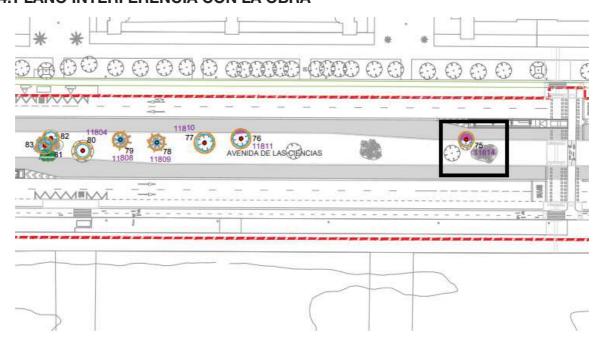
14. PLANO INTERFERENCIA CON LA OBRA

Interferencia ineludible de la posición arbolada con la obra Carril Bus Segregado Torreblanca-Sevilla Este-Santa Justa, la posición del ejemplar solapa con la trayectoria del carril bus y además coincide con una zona de parada.
