**Expediente: 404/2024**

SOLICITUD DE APEO DE ARBOLADO (AP-1181-2024) PARTE 1ª  
MOTIVO: INCOMPATIBILIDAD CON OBRA

Código: AP-1181-2024

Ubicación: Jardines Poeta Fdez de los Ríos y Victoria Kent

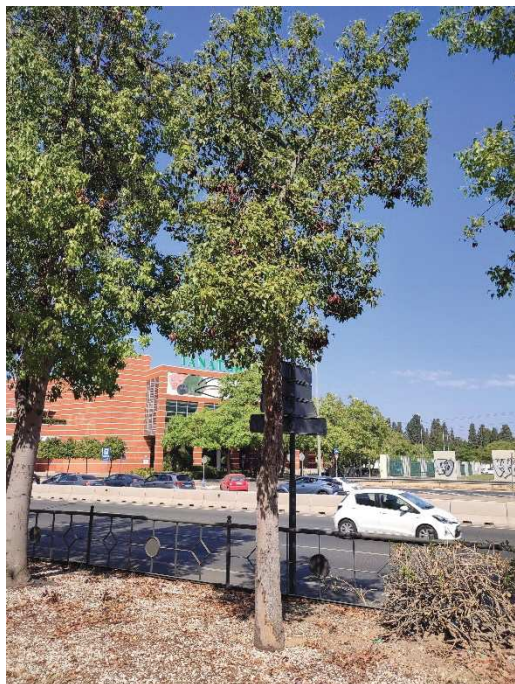
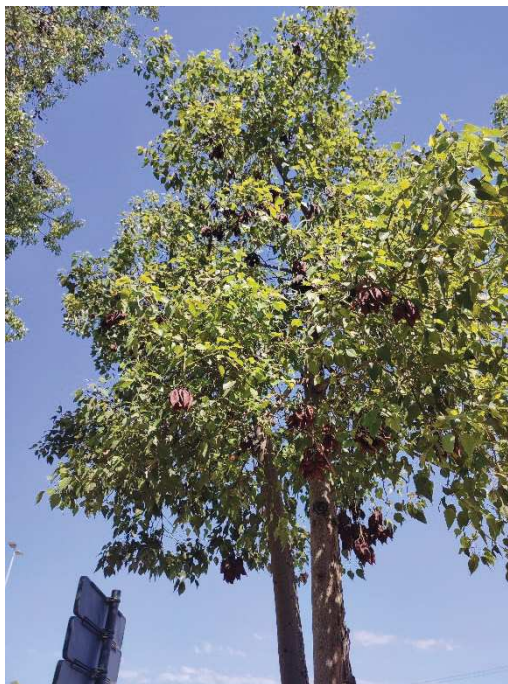
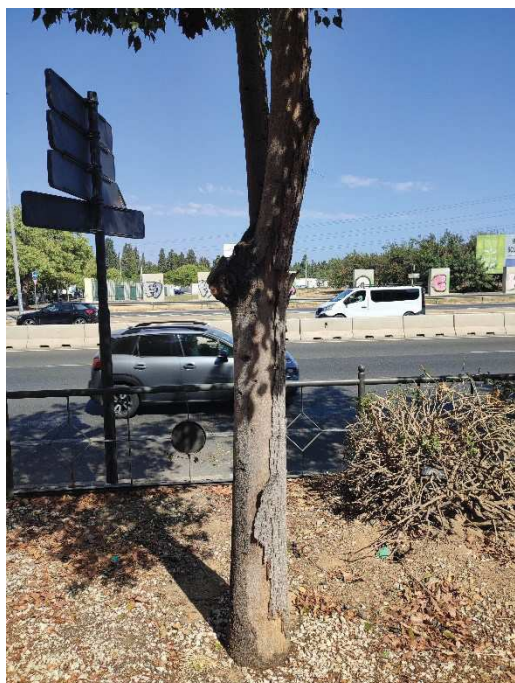
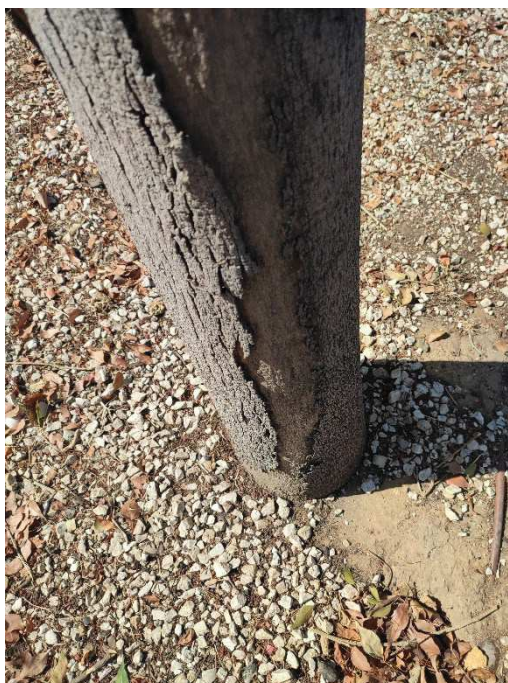
**12. FOTOGRAFÍAS DEL EJEMPLAR:**

6. ALTURA (m): 5
7. POSICIÓN: terrizo
8. LATITUD DE ACERADO(m): Más de 6 m
9. LESIONES GRAVES:
  - Ejemplar con cuello enterrado
  - Madera vista en tronco y copa por cortes de poda

- Vitalidad media con descortezado en tronco
  - Codominancia en cruz con corteza incluida
10. ESTADO GENERAL:
  - Ejemplar adulto alterado con descortezado en tronco desde la base hasta la cruz y vitalidad media

11. OBSERVACIONES:
  - Interferencia ineludible de la posición arbolada con la obra de construcción de la Línea 3 de Metro de Sevilla, Subtramo II.
  - Los daños que pueden generarse a nivel radicular dada la interferencia de la posición con las obras previstas, tienen capacidad de mermar de forma inmediata la estabilidad del ejemplar, incluso su permanencia.

- Las alteraciones en tronco y copa, vitalidad media, tamaño y porte del ejemplar hacen considerar inviable su trasplante.
  - El proyecto constructivo incluye la plantación de nuevos ejemplares, como compensación del total de arbolado afectado en este tramo.

*Imágenes del ejemplar con id 163*

Puesto que la ejecución del proyecto no es compatible con la posición del ejemplar, que no existen alternativas posibles para preservar el árbol afectado y siendo inviable el trasplante del ejemplar, a causa de sus lesiones en tronco, tamaño y porte, se justifica la solicitud de apeo por criterios INCOMPATIBILIDAD CON LA OBRA. Atendiendo a los criterios de renovación/gestión del arbolado del Ayuntamiento de Sevilla, se establecen las medidas compensatorias de restitución de los servicios ecosistémicos que aporta el árbol afectado con nuevas plantaciones.
