**Expediente: 320/2024**

SOLICITUD DE APEO DE ARBOLADO (AP-500-2024) PARTE 1ª  
MOTIVO: INCOMPATIBILIDAD CON OBRA

Código: AP-500-2024

Ubicación: Calle Agricultores

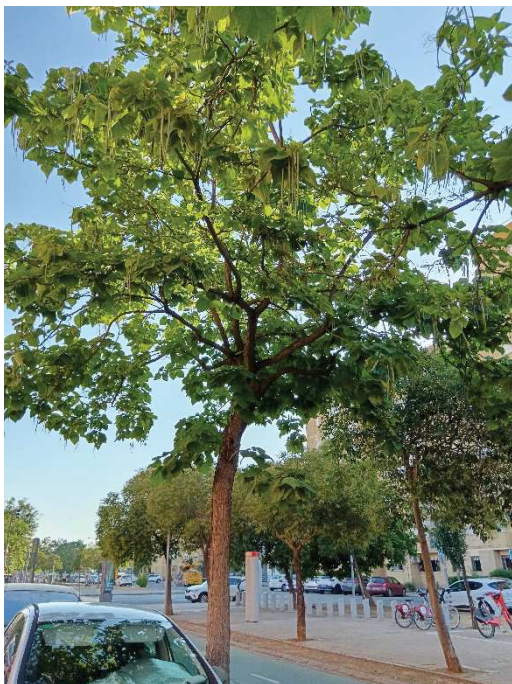
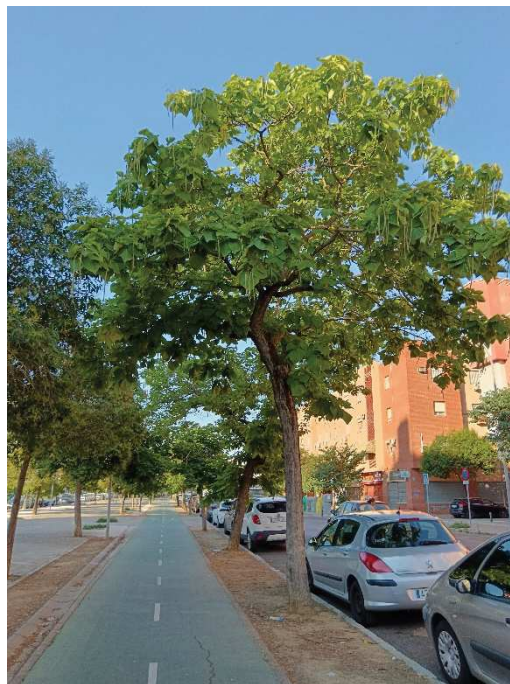
7. ALCORQUE:
8. LATITUD DE ACERADO(m): Bulevar
9. LESIONES GRAVES:
  - Pequeña cavidad en cuello semicerrada con corteza consolidada
  - Madera vista en tronco y copa por heridas de poda

- No se observan otras alteraciones significativas
10. ESTADO GENERAL:
  - Ejemplar adulto normal, sin lesiones reseñables y estructura y vitalidad propia de la especie

*Vista general del ejemplar con id 43929*

11. OBSERVACIONES:
  - Interferencia ineludible de la posición arbolada con la obra de construcción de la Línea 3 de Metro de Sevilla, Subtramo I.
  - Los daños que pueden generarse a nivel radicular dada la interferencia de la posición con las obras previstas, tienen capacidad de mermar de forma inmediata la estabilidad del ejemplar, incluso su permanencia.

- La pequeña cavidad en cuello, tamaño y porte del ejemplar hacen considerar inviable su trasplante.
  - El proyecto constructivo incluye la plantación de nuevos ejemplares, como compensación del total de arbolado afectado en este tramo.

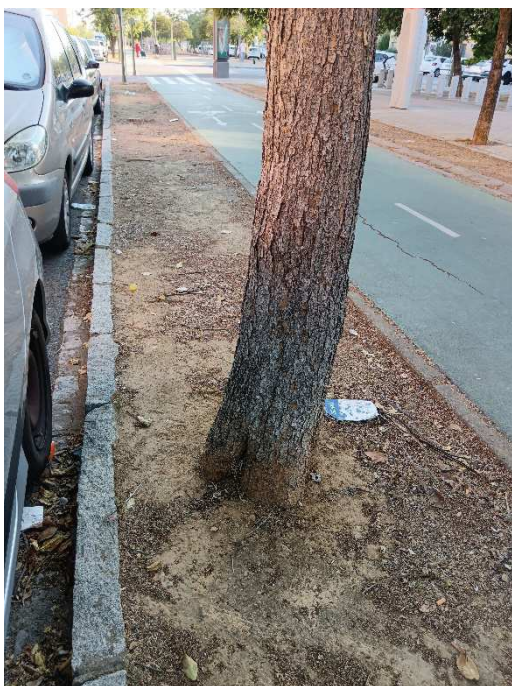
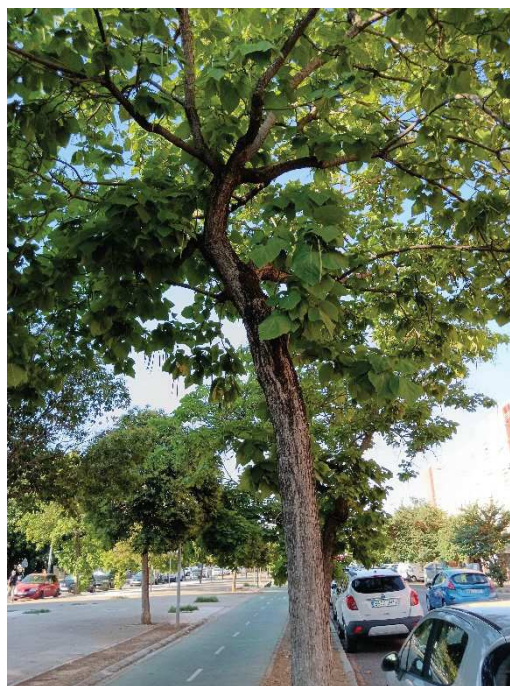
*Detalle de cuello y copa*
