SOLICITUD DE APEO DE ARBOLADO (AP-516-2024) PARTE 1ª
MOTIVO: INCOMPATIBILIDAD CON OBRA

Código: AP-516-2024

Ubicación: Calle Agricultores

SOLICITUD DE APEO DE ARBOLADO (AP-516-2024) PARTE 2ª

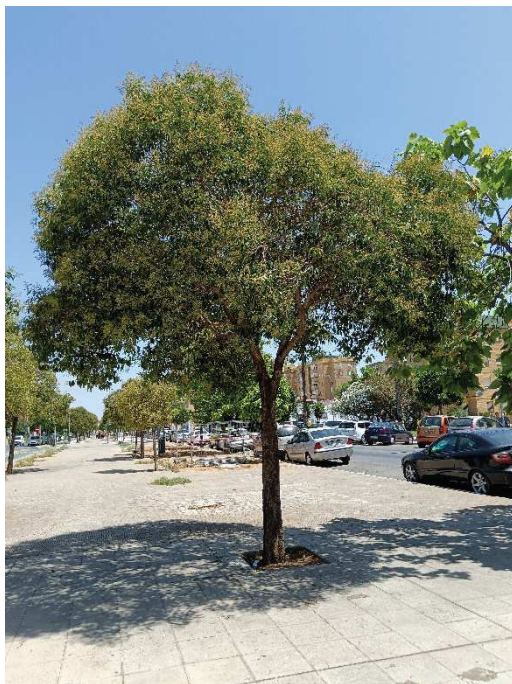
7. ALCORQUE: Menos de 1 m
8. LATITUD DE ACERADO(m): Bulevar
9. LESIONES GRAVES:
 - Madera vista en copa por cortes de poda
 - Cavidad semicerrada bajo la cruz con corteza consolidada

- No se observan otras alteraciones significativas
10. ESTADO GENERAL:
 - Ejemplar adulto normal, sin lesiones reseñables y estructura y vitalidad propia de la especie

Vista general del ejemplar con id 43847

11. OBSERVACIONES:
 - Interferencia ineludible de la posición arbolada con la obra de construcción de la Línea 3 de Metro de Sevilla, Subtramo I.
 - Los daños que pueden generarse a nivel radicular dada la interferencia de la posición con las obras previstas, tienen capacidad de mermar de forma inmediata la estabilidad del ejemplar, incluso su permanencia.

- La pequeña cavidad y porte del ejemplar hacen considerar inviable su trasplante.
 - El proyecto constructivo incluye la plantación de nuevos ejemplares, como compensación del total de arbolado afectado en este tramo.

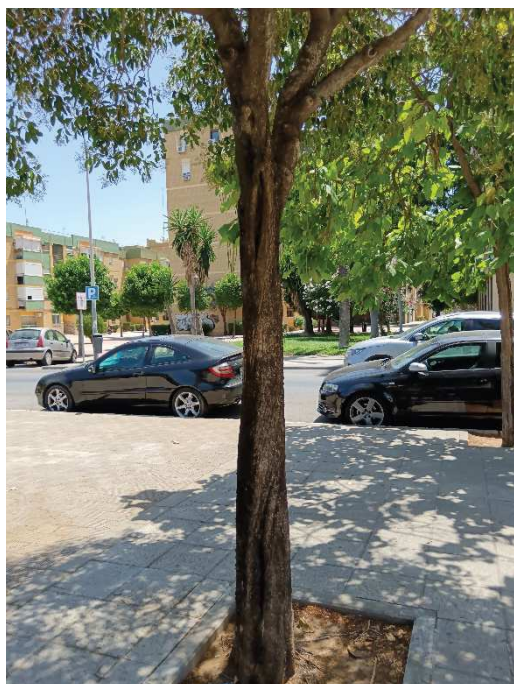
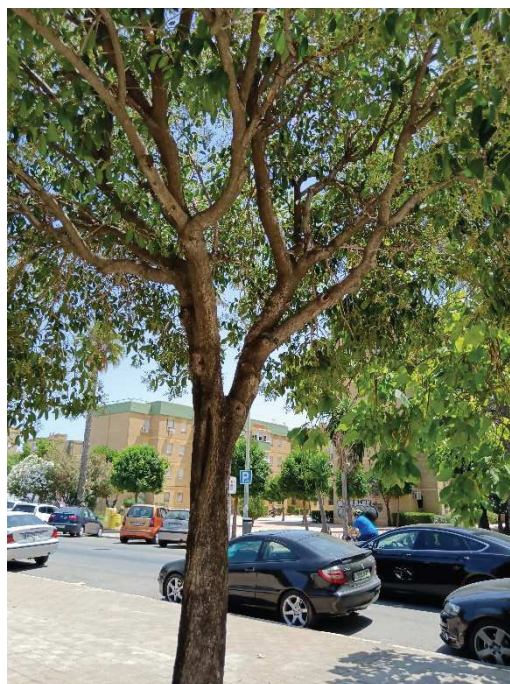
Detalle de tronco y cruz
