**Expediente: 738/2025**

Visto el informe del Servicio Técnico de Parques y Jardines, sobre la necesidad de eliminación de **un ejemplar de *Ligustrum japonicum* con ID nº 103939 situado en Avenida de San Jerónimo (AP-1316-2025)**, en virtud de lo acordado por el Excmo. Ayuntamiento Pleno en sesión celebrada el día 15 de diciembre de 2005 y por las facultades conferidas a esta Área por Acuerdo de la Junta de Gobierno de 19 de junio de 2023, **VENGO EN RESOLVER:**

**SOLICITUD APEO DE ARBOLADO ZONA VERDE (AP 1316/25) PARTE 1ª.**  
**MOTIVO DEL APEO: DE GESTIÓN/OBRA A EJECUTAR**

**Código Apeo:** AP 1316/25.

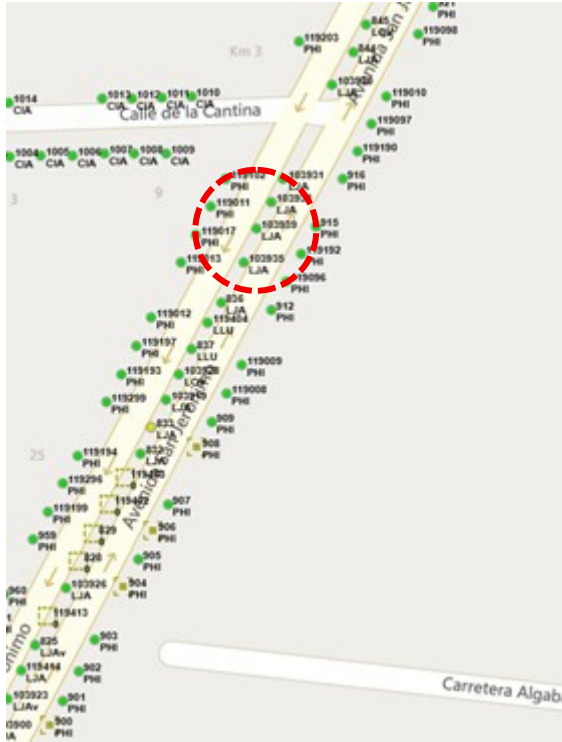
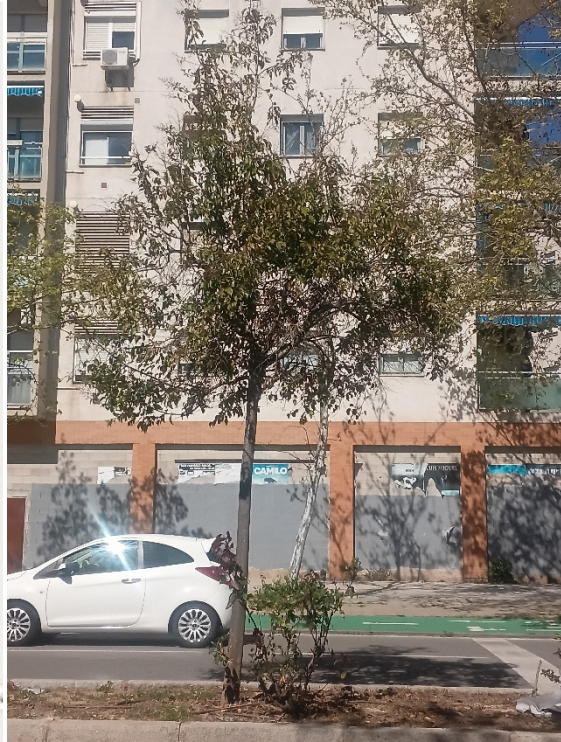
13. FOTOGRAFÍAS: *Ligustrum japonicum*\_ID 103939\_Avda San Jerónimo.

Localización: *Ligustrum japonicum* con ID 103939 en la Avda. San Jerónimo del Distrito Norte.

Vista general: árbol desvitalizado, interferencias con vehículos

Se recomienda su apeo, ya que los beneficios de esta obra de interés público superan a los beneficios ecosistémicos actuales y futuros aportados por el árbol afectado, no viable a corto plazo, y no existiendo además otra alternativa razonable desde un punto de vista técnico y/o económico.

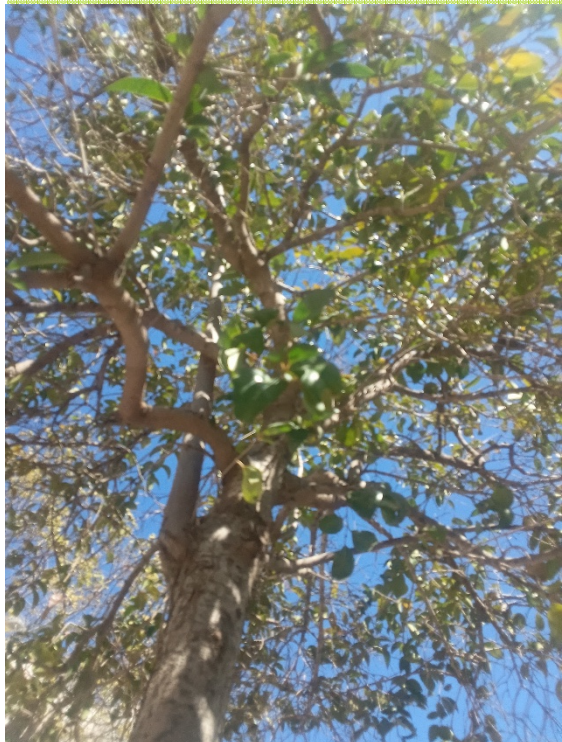
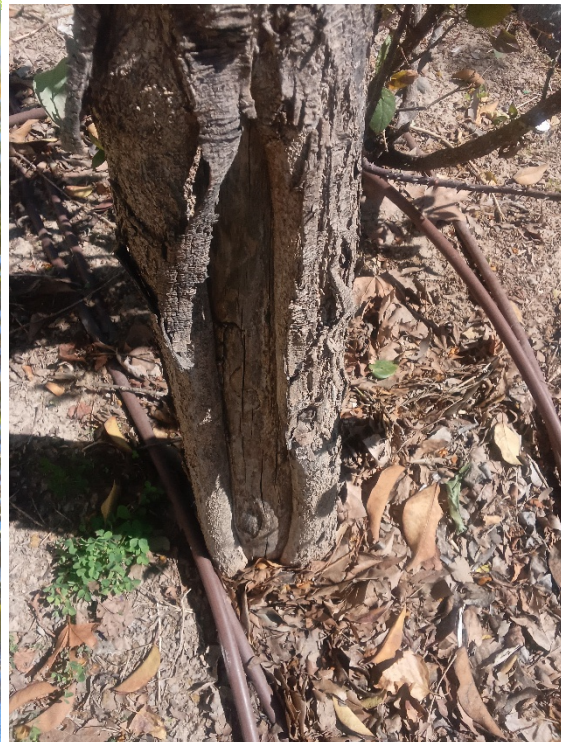
Se trata de un árbol muy desvitalizado -30% defoliación- y ligeramente inclinado en alcorque corrido sobre mediana, que presenta una importante herida longitudinal desde el cuello hasta la mediación del tronco con pudrición/cavidad y pérdida de sección.

Importante herida longitudinal desde el cuello hasta la mediación del tronco con pudrición/cavidad y pérdida de sección.
