FICHA DE COMUNICADO DE APEO DE ARBOLADO VIARIO (AP 599/25)  
PARTE 1ª

ID: 36

UBICACIÓN: Avda. Ucrania (DISTRITO BELLAVISTA-LA PALMERA)

Árbol: *Celtis australis*

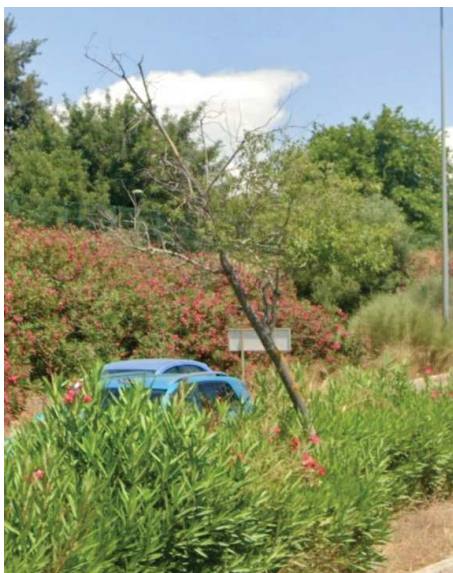
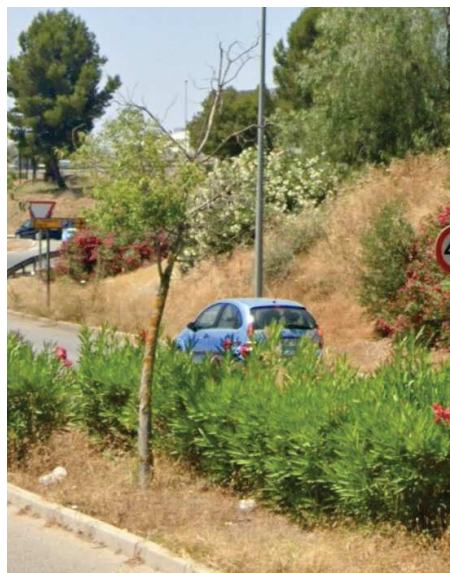
Vista del ejemplar:

5. LATITUD DE ACERADO: Mediana ajardinada, entre dos carriles de circulación por sentido. Tráfico denso.
6. LESIONES GRAVES: Inclinación 32°W. Descortezado parcial del tronco. Abundantes ramas secas. Inhibición del desarrollo radicular por excesiva compactación y fitotoxicidad del terreno de albero.

7. ESTADO GENERAL: Árbol adulto, actualmente decrepito, en un estado fisiológico de decaimiento definitivo. Sólo conserva un 10% de copa activa respecto al volumen original.

Por la presente se informa que se ha procedido al apeo de un ejemplar adulto de *Celtis australis* situado en la avenida de Ucrania, debido a su estado de decaimiento fisiológico definitivo. En la mediana donde se ubica el ejemplar se está realizando una obra de renovación vegetal, incluyendo la implantación de sistema de riego por goteo, la mejora del suelo y el incremento de la biodiversidad de la zona verde, introduciendo nuevas especies de plantas y reponiendo los árboles que se encuentran irreversiblemente desvitalizados como consecuencia de la excesiva compactación que presentaba el antiguo terreno de albero sobre el que se plantó la alineación arbolada. En total, en esta actuación, se van a eliminar 9 *Celtis australis* que evidencian regresión de copa, con un porcentaje de densidad foliar total menor del 30% y desarrollo estancando durante los últimos años, que serán sustituidos en su misma ubicación, por nuevos ejemplares de esta especie, puesto que, aunque se va a realizar una intervención para conseguir la adecuación del suelo con el objetivo de favorecer la salud, el desarrollo y viabilidad futura del arbolado de la mediana, estos ejemplares se encuentran prácticamente decrépitos, con un aporte decreciente de cobertura verde y sin expectativas de recuperación.

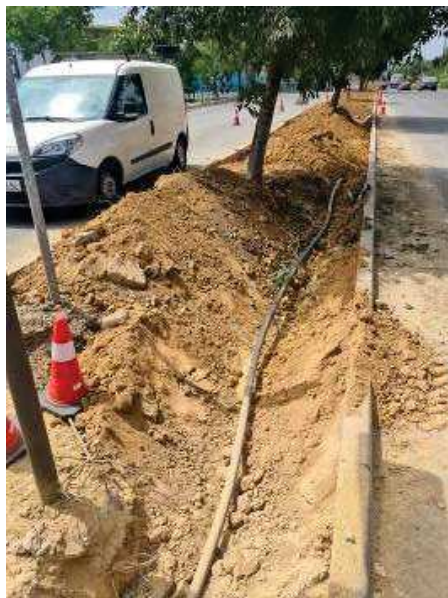
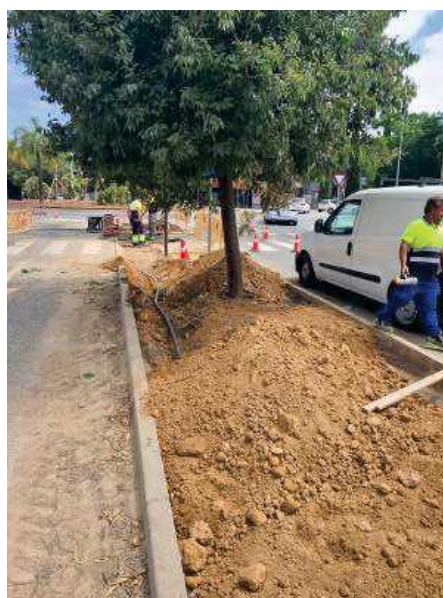
Vista general de la obra:

8. OBSERVACIONES: Obra de ASTREO y VALORIZA coordinada con el Área de Parques y Jardines para renovación de la zona ajardinada. Esta intervención incluye implantación de sistema de riego por goteo, mejora del suelo con descompactación y eliminación del albero, e incremento de la diversidad vegetal. Para mejora de la cobertura arbórea, se van a eliminar nueve ejemplares de *Celtis australis* que se encuentran en regresión fisiológica definitiva, sin síntomas de resiliencia, y se va a reponer una posición vacía por la antigua eliminación de un árbol muerto, realizando en total diez plantaciones de ejemplares de esta misma especie en su ubicación original, y conservando los nueve ejemplares de la alineación, coetáneos a los nueve talados, pero que presentan una vitalidad óptima y un desarrollo más vigoroso.
