FICHA DE COMUNICADO DE APEO DE ARBOLADO VIARIO (AP 603/25)  
PARTE 1ª

Código Apeo: AP 603/25

UBICACIÓN: Avda. Ucrania (DISTRITO BELLAVISTA-LA PALMERA)

MOTIVO DEL APEO: Obra de ajardinamiento y mejora de cobertura arbórea

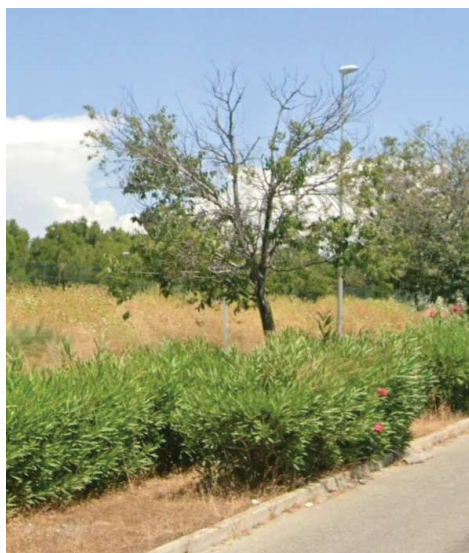
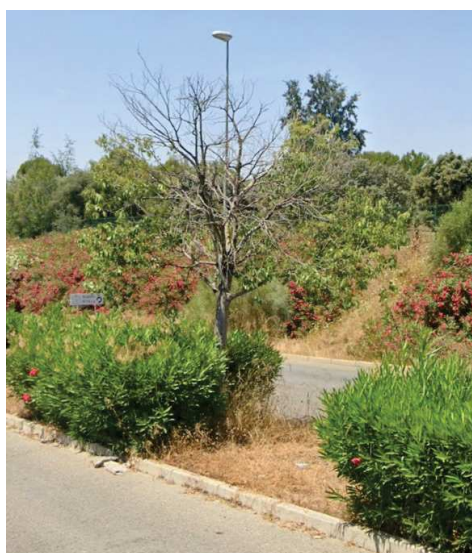
Vista del ejemplar:

5. LATITUD DE ACERADO: Mediana ajardinada, entre dos carriles de circulación por sentido. Tráfico denso.
6. LESIONES GRAVES: Descortezado parcial del tronco. Abundantes ramas secas. Inhibición del desarrollo radicular por excesiva compactación y fitotoxicidad del terreno de albero.

7. ESTADO GENERAL: Árbol adulto, actualmente decrepito, en un estado fisiológico de decaimiento definitivo. Sólo conserva un 20% de copa activa respecto al volumen original.

Por la presente se informa que se ha procedido al apeo de un ejemplar adulto de *Celtis australis* situado en la avenida de Ucrania, debido a su estado de decaimiento fisiológico definitivo. En la mediana donde se ubica el ejemplar se está realizando una obra de renovación vegetal, incluyendo la implantación de sistema de riego por goteo, la mejora del suelo y el incremento de la biodiversidad de la zona verde, introduciendo nuevas especies de plantas y reponiendo los árboles que se encuentran irreversiblemente desvitalizados como consecuencia de la excesiva compactación que presentaba el antiguo terreno de albero sobre el que se plantó la alineación arbolada. En total, en esta actuación, se van a eliminar 9 *Celtis australis* que evidencian regresión de copa, con un porcentaje de densidad foliar total menor del 30% y desarrollo estancando durante los últimos años, que serán sustituidos en su misma ubicación, por nuevos ejemplares de esta especie, puesto que, aunque se va a realizar una intervención para conseguir la adecuación del suelo con el objetivo de favorecer la salud, el desarrollo y viabilidad futura del arbolado de la mediana, estos ejemplares se encuentran prácticamente decrepitos, con un aporte decreciente de cobertura verde y sin expectativas de recuperación.

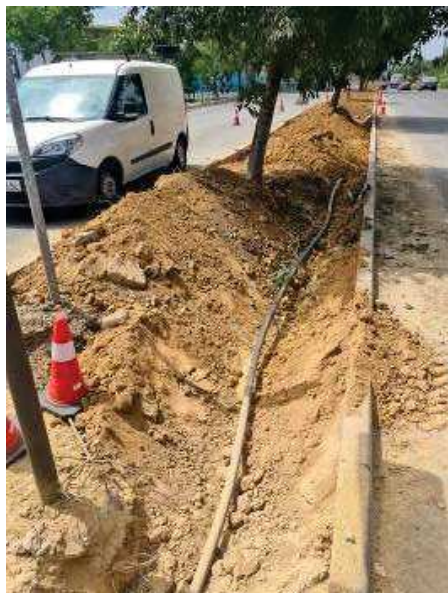
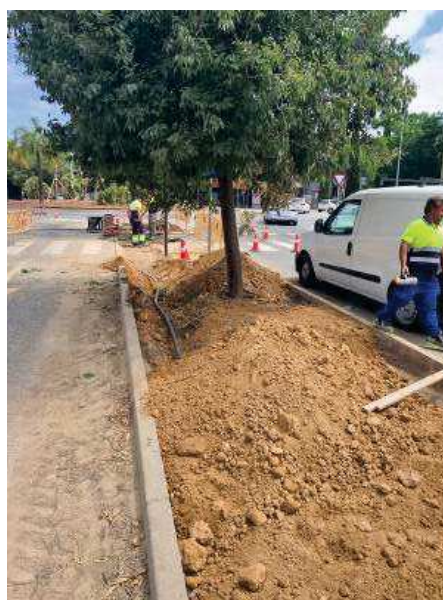
Vista general de la obra:

8. OBSERVACIONES: Obra de ASTREO y VALORIZA coordinada con el Área de Parques y Jardines para renovación de la zona ajardinada. Esta intervención incluye implantación de sistema de riego por goteo, mejora del suelo con descompactación y eliminación del albero, e incremento de la diversidad vegetal. Para mejora de la cobertura arbórea, se van a eliminar nueve ejemplares de *Celtis australis* que se encuentran en regresión fisiológica definitiva, sin síntomas de resiliencia, y se va a reponer una posición vacía por la antigua eliminación de un árbol muerto, realizando en total diez plantaciones de ejemplares de esta misma especie en su ubicación original, y conservando los nueve ejemplares de la alineación, coetáneos a los nueve talados, pero que presentan una vitalidad óptima y un desarrollo más vigoroso.
