SOLICITUD DE APEO DE ARBOLADO (AP-580-2025) PARTE 1ª
MOTIVO: INCOMPATIBILIDAD CON LA OBRA DE LÍNEA 3 METRO SEVILLA SUBTRAMO III

Código: AP-580-2025

Ubicación: Avenida Doctor Fedriani

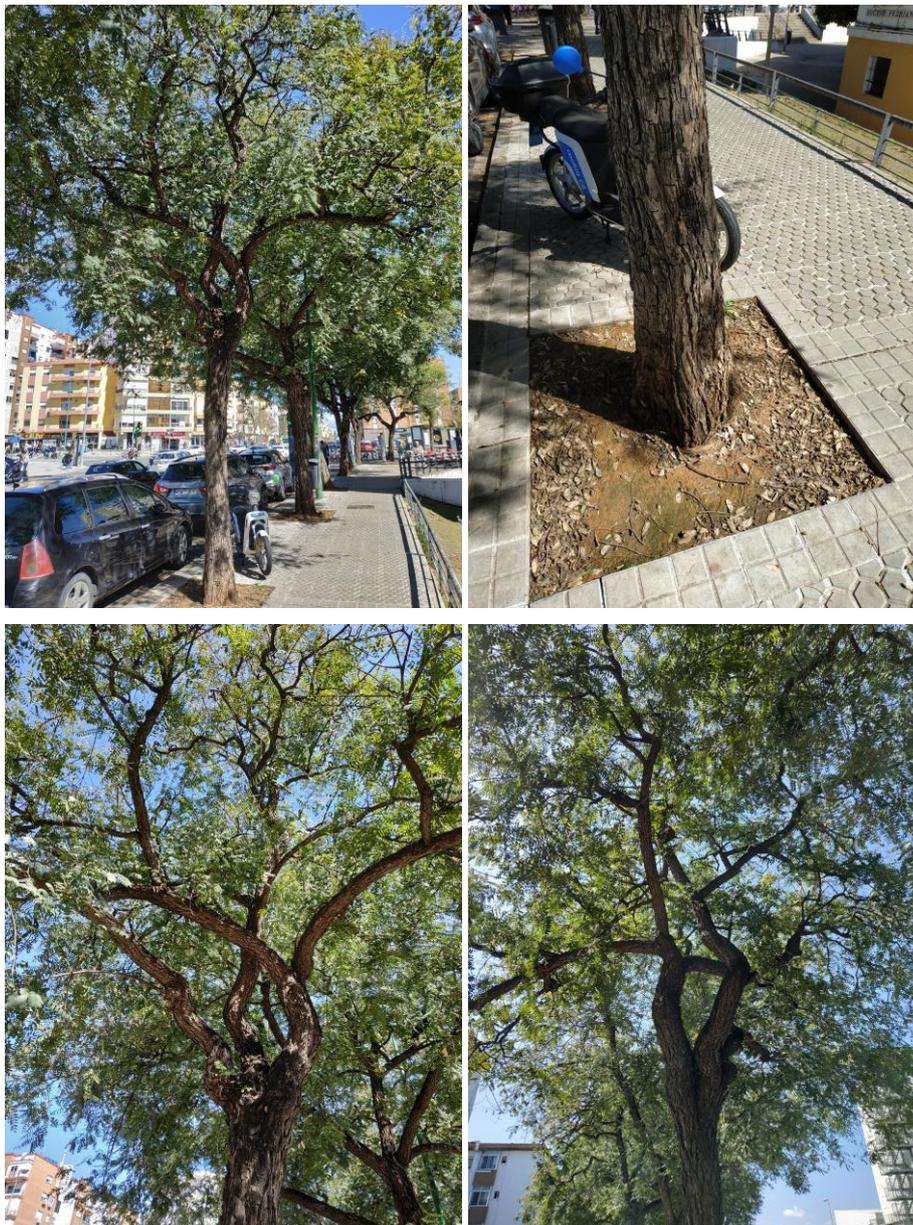
Imágenes del ejemplar con id 125608

8. LATITUD DE ACERADO(m): 2 a 4 m
9. LESIONES GRAVES:
10. ESTADO GENERAL:
 - Ejemplar con vitalidad normal, sin lesiones graves. Presenta una raíz estrangulante visible y heridas por cortes de poda

11. OBSERVACIONES:
 - Interferencia ineludible de la posición arbolada con la obra de construcción de la Línea 3 de Metro de Sevilla, Subtramo III: San Lázaro-Macarena.

- Los daños que pueden generarse a nivel radicular dada la interferencia de la posición con las obras previstas, tienen capacidad de mermar de forma inmediata la estabilidad del ejemplar, incluso su permanencia.

- La edad relativa, tamaño y porte del ejemplar hacen considerar inviable su trasplante.
 - El proyecto constructivo incluye la plantación de nuevos ejemplares en el distrito, como compensación del total de arbolado afectado en este tramo.

Puesto que la ejecución del proyecto no es compatible con la posición del ejemplar, que no existen alternativas viables para preservar el árbol afectado, y siendo inviable el trasplante del ejemplar, a causa de su tamaño y porte, se justifica la solicitud de apeo por motivo de INCOMPATIBILIDAD CON LA OBRA. Atendiendo a los criterios de renovación/gestión del arbolado del Ayuntamiento de Sevilla, se establecen las medidas compensatorias de restitución de los servicios ecosistémicos que aporta el árbol afectado con nuevas plantaciones en el distrito.
