**Expediente: 114/2025**

SOLICITUD DE APEO DE ARBOLADO (AP-240-2025) PARTE 1ª  
MOTIVO: INCOMPATIBILIDAD CON OBRA

Código: AP-240-2025

Ubicación: Parque Sierra de Castril

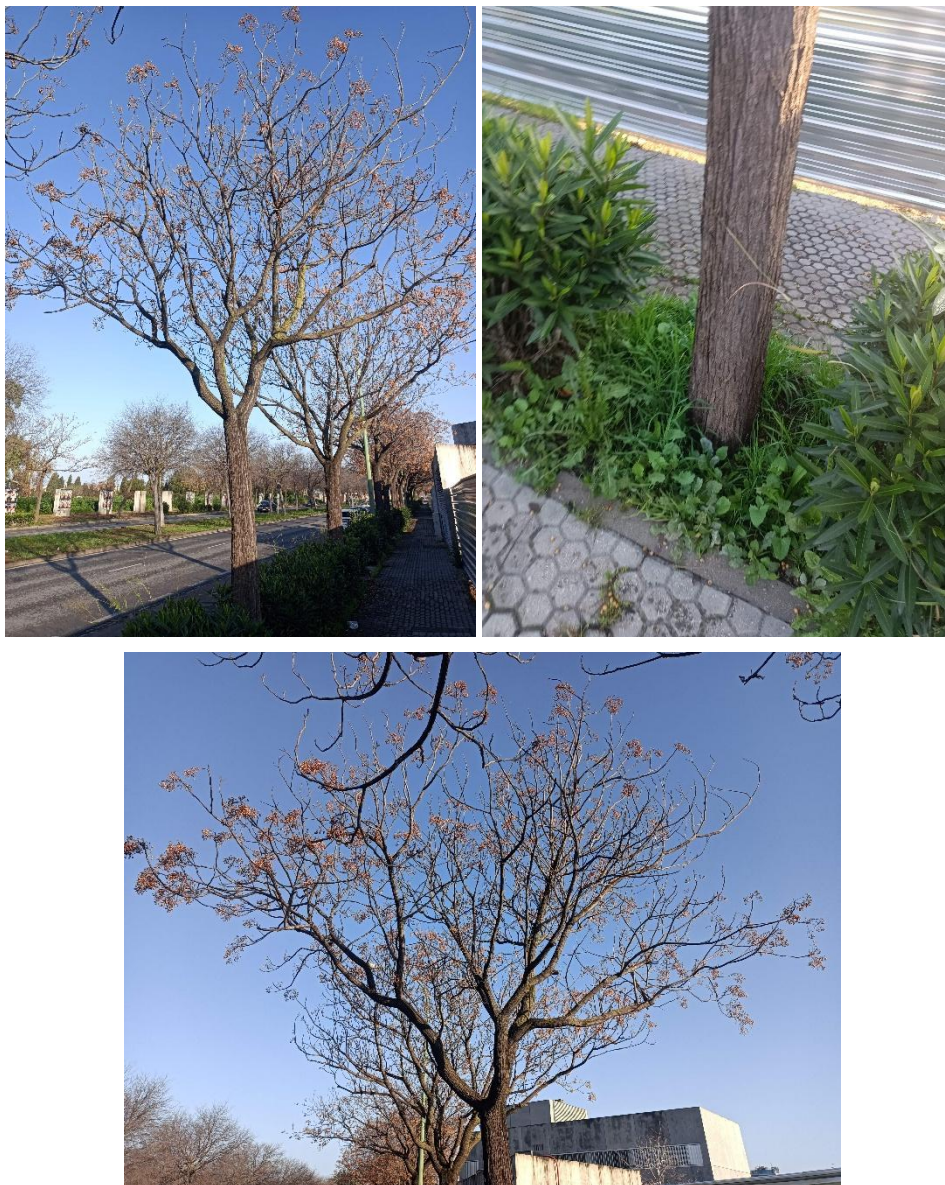
**12. FOTOGRAFÍAS DEL EJEMPLAR:**

1. FECHA: 12/03/2025
2. SITUACIÓN: Parque Sierra de Castril
3. DISTRITO: Norte
4. ESPECIE: *Melia azedarach*, ID: 27682
5. P.C. (c.m): 85
6. ALTURA (m): 6
7. POSICIÓN: Alcorque ALCORQUE: Corrido

8. LATITUD DE ACERADO(m): 4
9. LESIONES GRAVES:
  - Sin lesiones graves
10. ESTADO GENERAL:
  - Es un ejemplar adulto sin lesiones relevantes, su estado es normal.

11. OBSERVACIONES:
  - Interferencia ineludible de la posición arbolada con la obra de construcción de las Obras de Urbanización en la Parcela M-2 Calle Parque de Castril nº4, Sevilla, EXPDTE. EMVI/2024/0025/01, de EMVISESA.

- Los daños que pueden generarse a nivel radicular dada la interferencia de la posición con las obras previstas, tienen capacidad de mermar de forma inmediata la estabilidad del ejemplar, incluso su permanencia.

- La edad relativa, tamaño y porte del ejemplar, sumados al estrés que inevitablemente se provoca durante el trasplante, hacen considerarlo inviable.

*Imágenes del ejemplar con id 27682*

- El proyecto constructivo incluye la plantación de nuevos ejemplares, como compensación del arbolado afectado.
