ÚNICO.- Autorizar el apeo de **un ejemplar de *Tipuana tipu* con ID nº 126955, situado en los jardines de la Plaza Playa de Isla Canela (AP-517-2025).**

SOLICITUD DE APEO DE ARBOLADO (AP-517-2025) PARTE 1ª**MOTIVO: INCOMPATIBILIDAD CON LA OBRA DE LÍNEA 3 METRO SEVILLA SUBTRAMO III**

Código: AP-517-2025

Ubicación: Plaza Playa Isla Canela

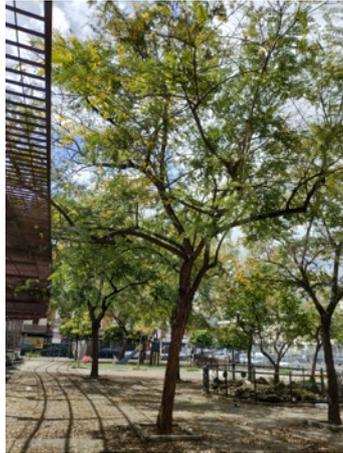
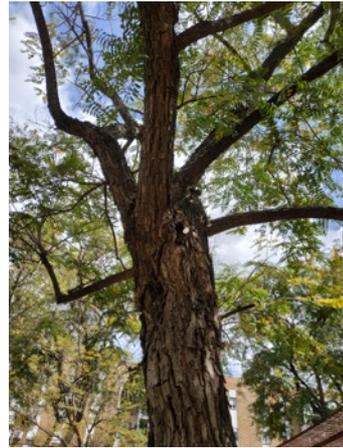
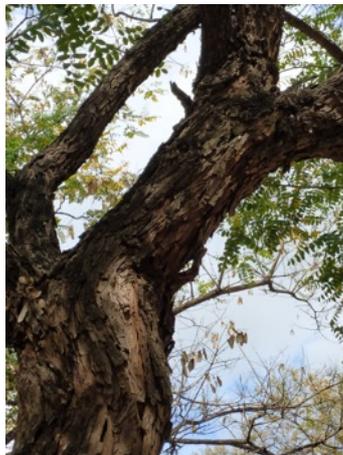
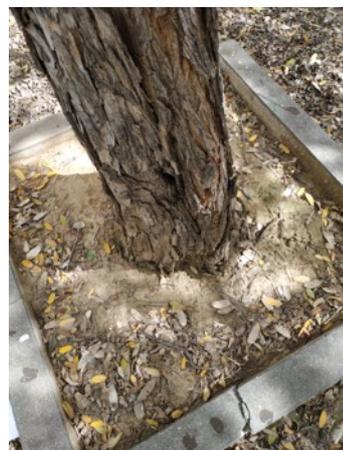
12. FOTOGRAFÍAS DEL EJEMPLAR:

8. LATITUD DE ACERADO(m):
9. LESIONES GRAVES:
 - No presenta alteraciones significativas.
 - Antiguas heridas cerradas en tronco.
10. ESTADO GENERAL:
 - Es un ejemplar adulto sin lesiones relevantes, su estado es normal.

11. OBSERVACIONES:
 - Interferencia ineludible de la posición arbolada con la obra de construcción de la Línea 3 de Metro de Sevilla, Subtramo III: San Lázaro-Macarena.

- Los daños que pueden generarse a nivel radicular dada la interferencia de la posición con las obras previstas, tienen capacidad de mermar de forma inmediata la estabilidad del ejemplar, incluso su permanencia.

- La edad relativa, tamaño y porte del ejemplar hacen considerar inviable su trasplante.
 - El proyecto constructivo incluye la plantación de nuevos ejemplares en el distrito, como compensación del total de arbolado afectado en este tramo.

Imágenes del ejemplar con id 126955

Puesto que la ejecución del proyecto no es compatible con la posición del ejemplar, que no existen alternativas viables para preservar el árbol afectado, y siendo inviable el trasplante del ejemplar, a causa de su tamaño y porte, se justifica la solicitud de apeo por motivo de INCOMPATIBILIDAD CON LA OBRA.
