**Expediente: 270/2025**

**ÚNICO.-** Autorizar el apeo de **un ejemplar de *Tipuana tipu* con ID nº 126954, situado en los jardines de la Plaza Playa de Isla Canela (AP-518-2025).**

**SOLICITUD DE APEO DE ARBOLADO (AP-518-2025) PARTE 1ª****MOTIVO: INCOMPATIBILIDAD CON LA OBRA DE LÍNEA 3 METRO SEVILLA SUBTRAMO III**

**SOLICITUD DE APEO DE ARBOLADO (AP-518-2025) PARTE 2ª****MOTIVO: INCOMPATIBILIDAD CON LA OBRA DE LÍNEA 3 METRO SEVILLA SUBTRAMO III**

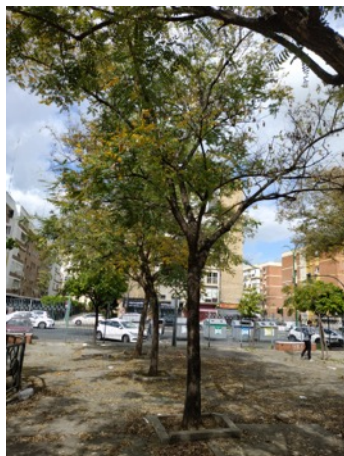
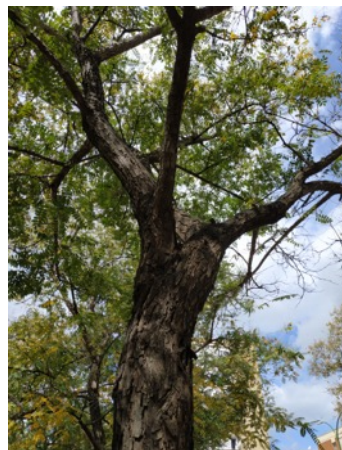
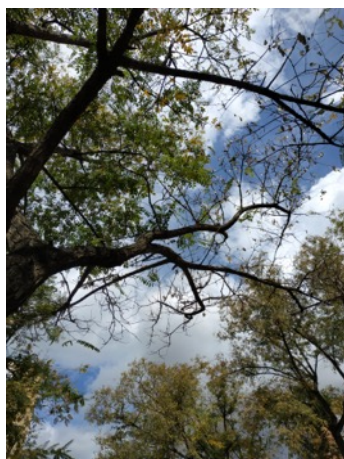
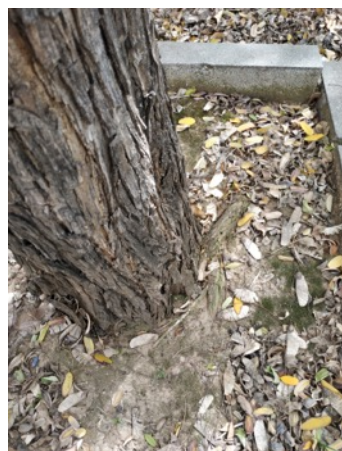
12. FOTOGRAFÍAS DEL EJEMPLAR:

1. FECHA: 21/10/2025
2. SITUACIÓN: Plaza Playa Isla Canela
3. DISTRITO: Macarena
4. ESPECIE: *Tipuana tipu* ID: 126954
5. P.C. (c.m): 64
6. ALTURA (m): 7
7. POSICIÓN: Alcorque      ALCORQUE: 1x1 m

8. LATITUD DE ACERADO(m):
9. LESIONES GRAVES:
  - No presenta alteraciones significativas.
10. ESTADO GENERAL:
  - Es un ejemplar adulto sin lesiones relevantes, su estado es normal.

11. OBSERVACIONES:
  - Interferencia ineludible de la posición arbolada con la obra de construcción de la Línea 3 de Metro de Sevilla, Subtramo III: San Lázaro-Macarena.

- Los daños que pueden generarse a nivel radicular dada la interferencia de la posición con las obras previstas, tienen capacidad de mermar de forma inmediata la estabilidad del ejemplar, incluso su permanencia.

- La edad relativa, tamaño y porte del ejemplar hacen considerar inviable su trasplante.
  - El proyecto constructivo incluye la plantación de nuevos ejemplares en el distrito, como compensación del total de arbolado afectado en este tramo.

*Imágenes del ejemplar con id 126954*

Puesto que la ejecución del proyecto no es compatible con la posición del ejemplar, que no existen alternativas viables para preservar el árbol afectado, y siendo inviable el trasplante del ejemplar, a causa de su tamaño y porte, se justifica la solicitud de apeo por motivo de INCOMPATIBILIDAD CON LA OBRA.
