**Expediente: 270/2025**

**SOLICITUD DE APEO DE ARBOLADO (AP-521-2025) PARTE 1ª****MOTIVO: INCOMPATIBILIDAD CON LA OBRA DE LÍNEA 3 METRO SEVILLA SUBTRAMO III**

Código: AP-521-2025

Ubicación: Plaza Playa Isla Canela

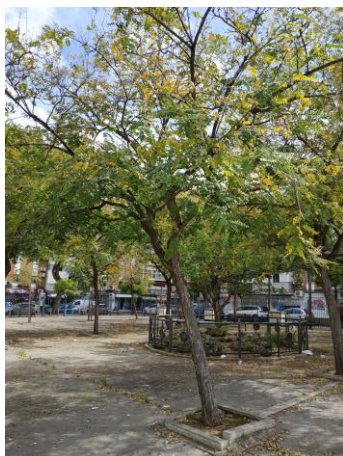
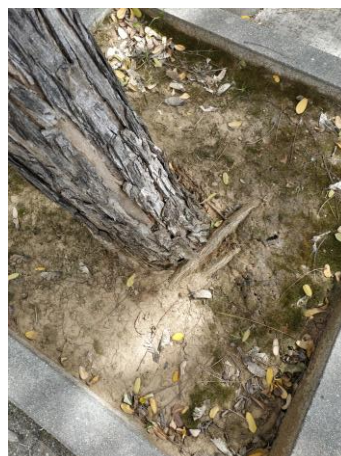
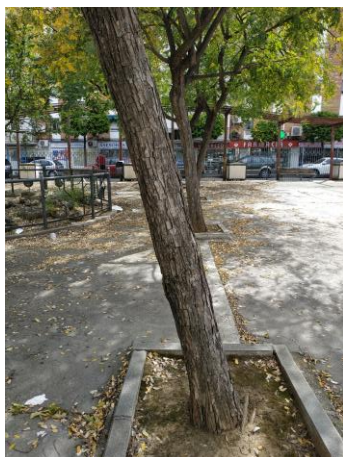
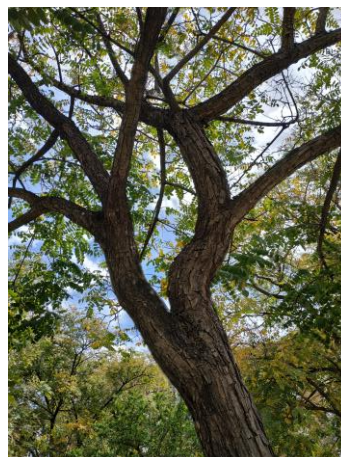
12. FOTOGRAFÍAS DEL EJEMPLAR:

8. LATITUD DE ACERADO(m):
9. LESIONES GRAVES:
  - Inclinación de tronco. Raíces espiralizadas.
10. ESTADO GENERAL:
  - Ejemplar con vitalidad normal. Presenta tronco inclinado y raíces mecánicas visibles, espiralizadas.

11. OBSERVACIONES:
  - Interferencia ineludible de la posición arbolada con la obra de construcción de la Línea 3 de Metro de Sevilla, Subtramo III: San Lázaro-Macarena.

- Los daños que pueden generarse a nivel radicular dada la interferencia de la posición con las obras previstas, tienen capacidad de mermar de forma inmediata la estabilidad del ejemplar, incluso su permanencia.

- La edad relativa, alteraciones, tamaño y porte del ejemplar hacen considerar inviable su trasplante.
  - El proyecto constructivo incluye la plantación de nuevos ejemplares en el distrito, como compensación del total de arbolado afectado en este tramo.

*Imágenes del ejemplar con id [126961](#)*

Puesto que la ejecución del proyecto no es compatible con la posición del ejemplar, que no existen alternativas viables para preservar el árbol afectado, y siendo inviable el trasplante del ejemplar, a causa de sus alteraciones, tamaño y porte, se justifica la solicitud de apeo por motivo de INCOMPATIBILIDAD CON LA OBRA.
