**Expediente: 215/2025**

**SOLICITUD DE APEO DE ARBOLADO VIARIO (AP-695-2025) PARTE 1ª**  
**MOTIVO: GESTIÓN**

Código: AP-695-2025  
Ubicación: Avenida Torneo.  
Excmo. Sr.:

**SOLICITUD DE APEO DE ARBOLADO VIARIO (AP-695-2025) PARTE 2ª**

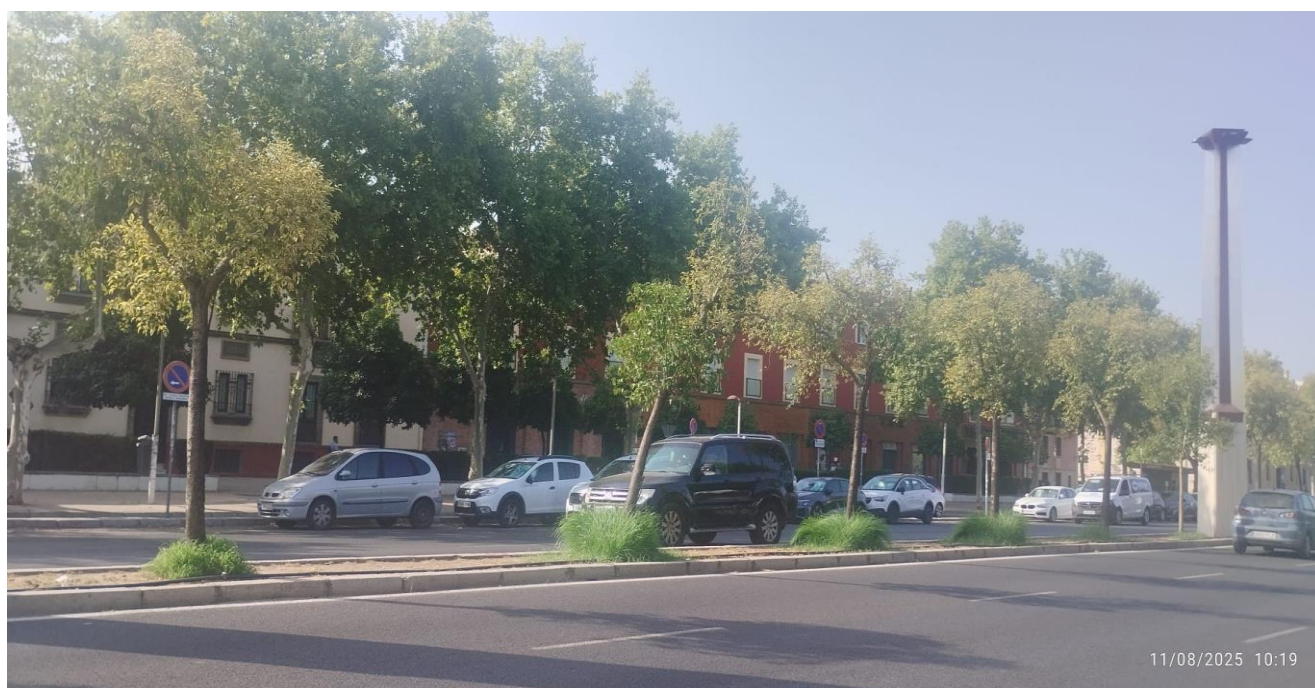
### 13. FOTOGRAFÍAS:

1. **FECHA:** 11/08/2025
2. **SITUACIÓN:** Calle Torneo.
3. **Distrito:** Casco Antiguo.
4. **ESPECIE:** *Ligustrum japonicum "variegata"*.
5. **ID:** 720
6. **P.C. (cm.):** 51
7. **ALTURA (m):** 5
8. **ALCORQUE (m):** Corrido.
9. **LATITUD DE ACERADO(m):**
10. **LESIONES GRAVES:**
  - Desvitalización avanzada; síntomas de regresión.
  - Baja densidad foliar.
  - Crecimientos poco vigorosos.
  - Disfuncionalidad vascular.
  - Clorosis motivada por probables deficiencias nutricionales.
  - Sistema radicular probablemente comprometido.

- Ejemplar muy desvitalizado donde se observa un decaimiento irreversible y que actualmente se encuentra en regresión. Con un porcentaje de copa viva respecto al volumen original por debajo de las características dendrométricas ideales, y con alto riesgo potencial de fallo de partes o del árbol completo por degradación en el futuro. Deterioro estructural irreparable y decaimiento permanente lo que implica además, una disminución sustancial del aporte de valor ambiental en cuanto a cobertura arbórea.

- Aunque no existe un riesgo inminente de fallo, su viabilidad mecánica y funcional, a corto plazo, ha quedado comprometida de manera definitiva. Debido a su baja vitalidad no dispone de los suficientes recursos para hacer frente a agentes patógenos y consolidar estructuras debilitadas ni para generar unos beneficios ecosistémicos relevantes.

**ÚNICO.-** Autorizar el apeo de **un ejemplar de *Ligustrum japonicum* “variegata” con ID nº 720, situado en la calle Torneo (AP-695-2025).**

El balance entre los aportes ecosistémicos que previsiblemente puede aportar el ejemplar y los esfuerzos necesarios para su conservación es negativo, por tanto, se considera razonable su sustitución.
