Expediente: 125/2026

FICHA DE SOLICITUD DE APEO DE ARBOLADO VIARIO (AP 354/26) PARTE 1ª

Código Apeo: AP 354/26

UBICACIÓN: Calle Jamaica (DISTRITO PALMERA-BELLAVISTA)

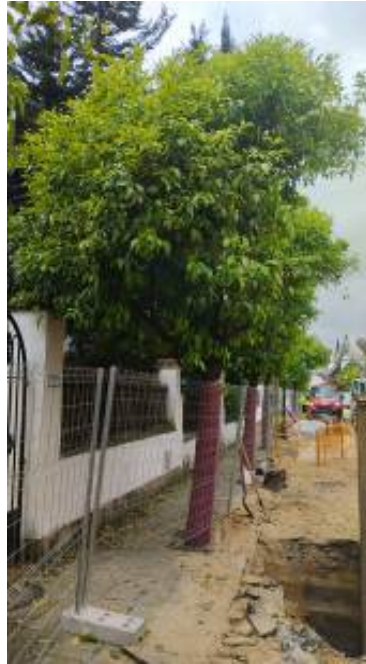
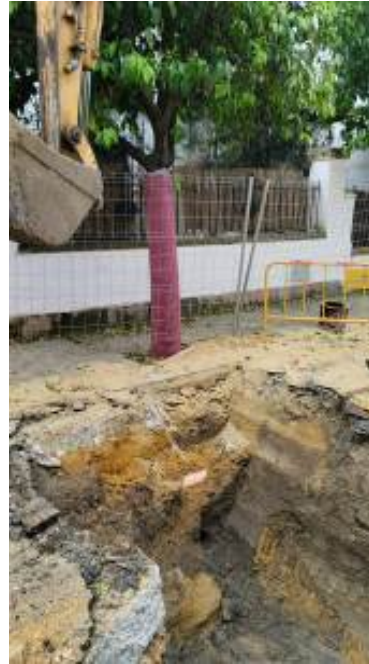
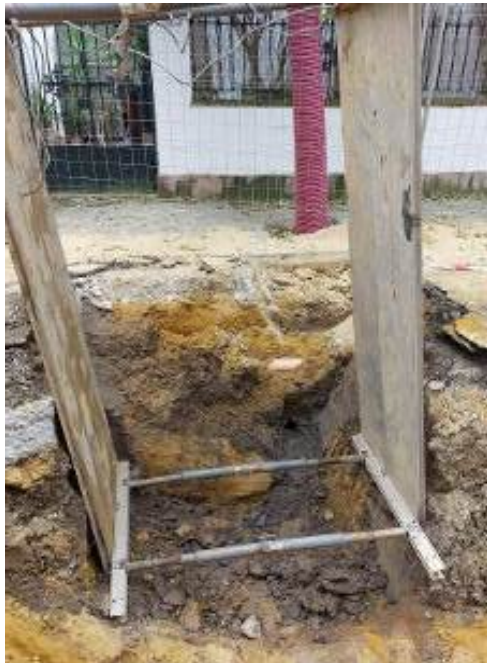
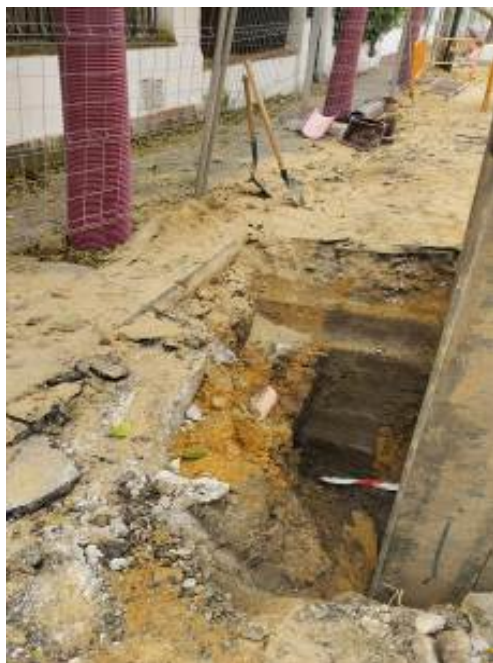
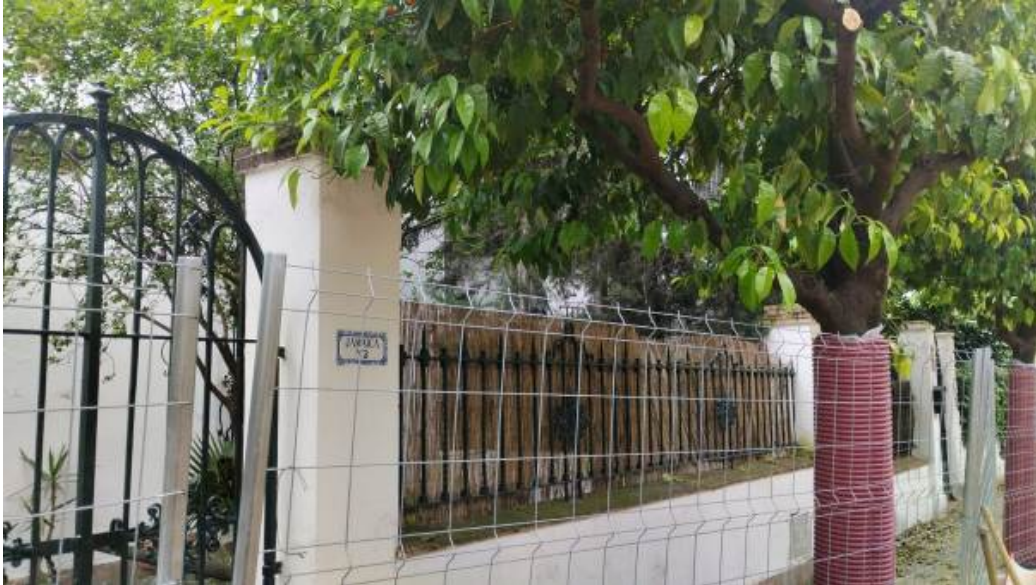
9. FOTOGRAFÍAS:

6. **LESIONES GRAVES:** Excavación bajo el tronco y eliminación del 80% sistema radicular actual por obra de renovación de las redes de EMASESA.

7. **ESTADO GENERAL:** Árbol maduro, vigoroso, sin afecciones fisiológicas. Previamente a la obra, no presentaba defectos mecánicos ni debilidades aparentes.

8. **OBSERVACIONES:** La canalización de la acometida de la red de saneamiento discurre bajo el árbol, a menos de 1m del tronco, cruzando el acerado hasta la vivienda. La renovación de esta línea subterránea es incompatible con la conservación del ejemplar puesto que los daños generados durante la retirada y colocación de la nueva tubería repercuten directamente en su estabilidad, por la afección severa del anclaje radicular. No se va a reponer esta posición arbolada tras la obra, debido a que la instalación del servicio va a conservar su ubicación actual. Aparte de esto, durante la intervención de EMASESA en calle Jamaica, se han apeado 12 árboles decrepitos, en estado de regresión terminal, que serán repuestos en la próxima campaña de plantación para mejorar la cobertura arbórea de esta unidad de gestión.

Puesto que los daños provocados al árbol son graves e ineludibles, que comprometen definitivamente su estabilidad y desarrollo futuro, y que la reparación de la canalización es prioritaria, se **SOLICITA**, en cumplimiento del acuerdo SEGUNDO del pleno de fecha 15 de diciembre de 2005, la autorización pertinente para proceder a su apeo.
