**Expediente: 72/2026**

**SOLICITUD DE APEO DE ARBOLADO (AP-182-2026) PARTE 1ª**

**Código:** AP-182-2026

**Ubicación:** Parcela entra Calle Campamento y Calle Jazmineras.

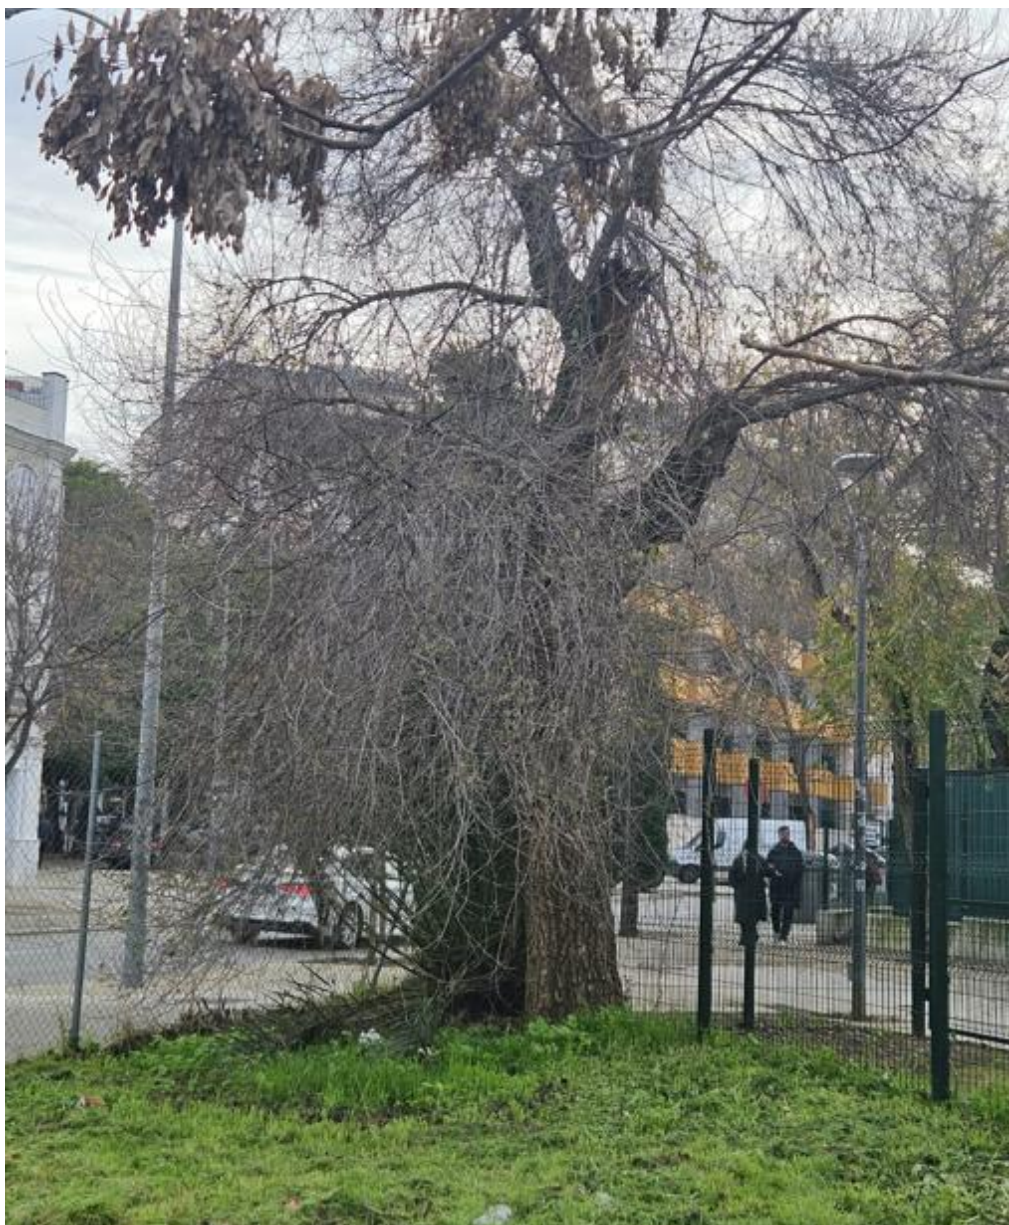
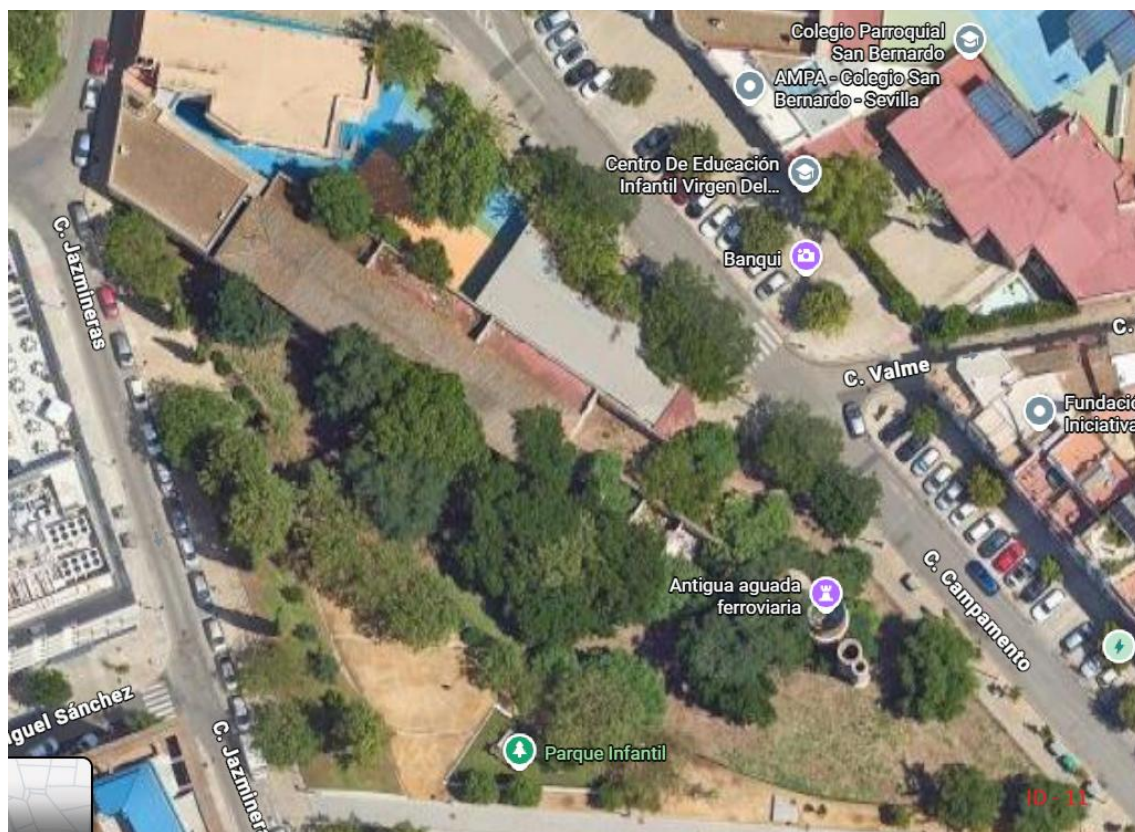
1. FECHA: 12 febrero 2026
2. SITUACIÓN: Parcela entre Calles Campamento y Jazmineras
3. DISTRITO: Nervión
4. ESPECIE: Ulmus pumila ID: 11
5. P.C. (cm.): 215

6. ALTURA (m): 7,26
7. POSICIÓN: Pegado a valla perimetral dirección parking
8. LATITUD DE ACERADO(m):
9. LESIONES GRAVES:
10. No existen
11. No existen
12. ESTADO GENERAL:

- 13.
14. OBSERVACIONES:
15. Interferencia ineludible de la posición arbolada con la obra de rehabilitación del edificio colindante.
16. Los daños que pueden generarse a nivel radicular y en su copa dada la interferencia de la posición con las obras previstas, tienen capacidad de mermar de forma inmediata la estabilidad del ejemplar, incluso su permanencia.

17. Las alteraciones en tronco y copa, baja vitalidad, tamaño y porte del ejemplar sumados al estrés que inevitablemente se provoca durante el trasplante, hacen considerarlo inviable.

18. El proyecto constructivo incluye la plantación de nuevos ejemplares en la parcela en la que se va a intervenir, como compensación del total de arbolado afectado en este espacio verde actualmente abandonado.
