Visto el informe del Servicio Técnico de Parques y Jardines, sobre la necesidad de eliminación de **un ejemplar de *Citrus aurantium*, con ID nº 10049, situado en el Distrito Nervión, en la Calle Amador de los Ríos (AP-432-2026)**, en virtud de lo acordado por el Excmo. Ayuntamiento Pleno en sesión celebrada el día 15 de diciembre de 2005 y por las facultades conferidas a esta Área por Acuerdo de la Junta de Gobierno de 19 de junio de 2023, **VENGO EN RESOLVER:**

FICHA DE SOLICITUD DE APEO Nº AP 432-26 PARTE 1ª

INFORME DE VALORACIÓN DE ESTADO DE ARBOLADO VIARIO Y ESTUDIO DE VIABILIDAD DE TRASPLANTE

MOTIVO DEL INFORME: valoración del estado y estudio de viabilidad de trasplante del arbolado ubicado en el ámbito de la obra del Proyecto de Construcción “Carril bus segregado Santa Justa-Plaza del Duque”.

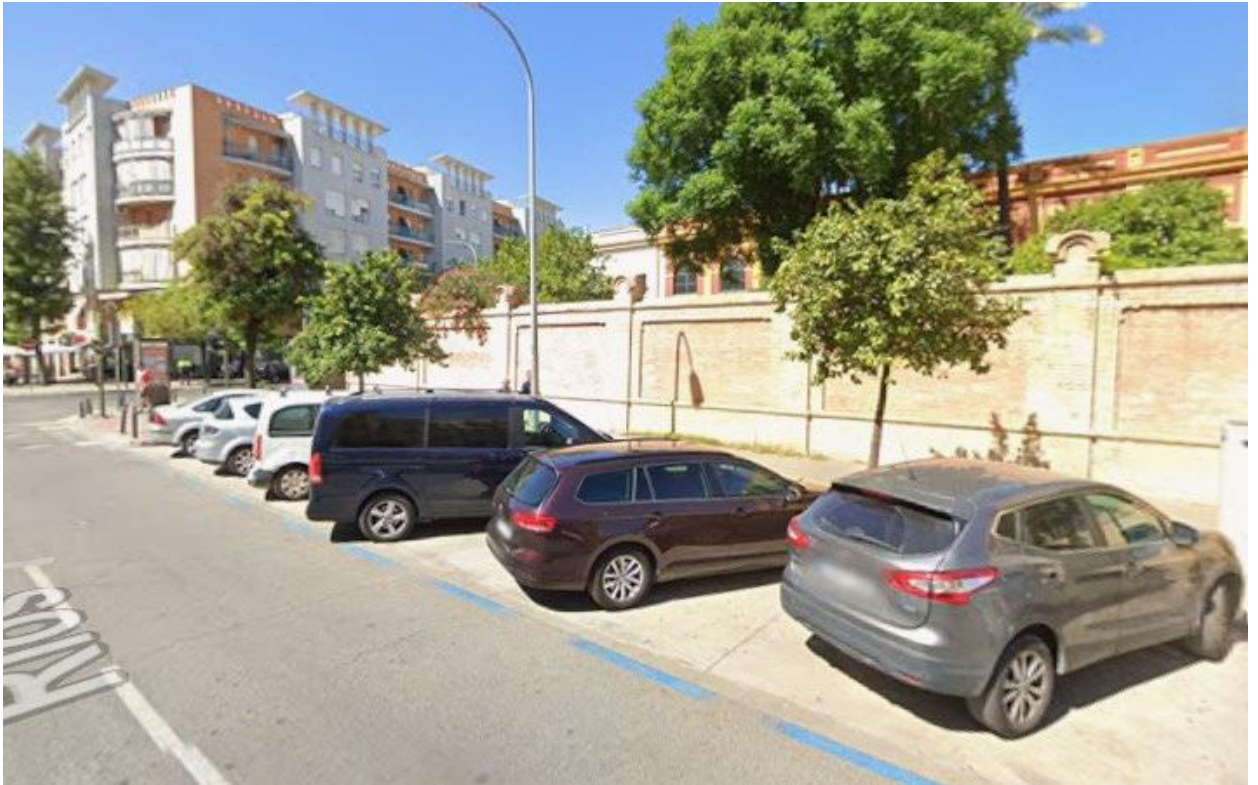
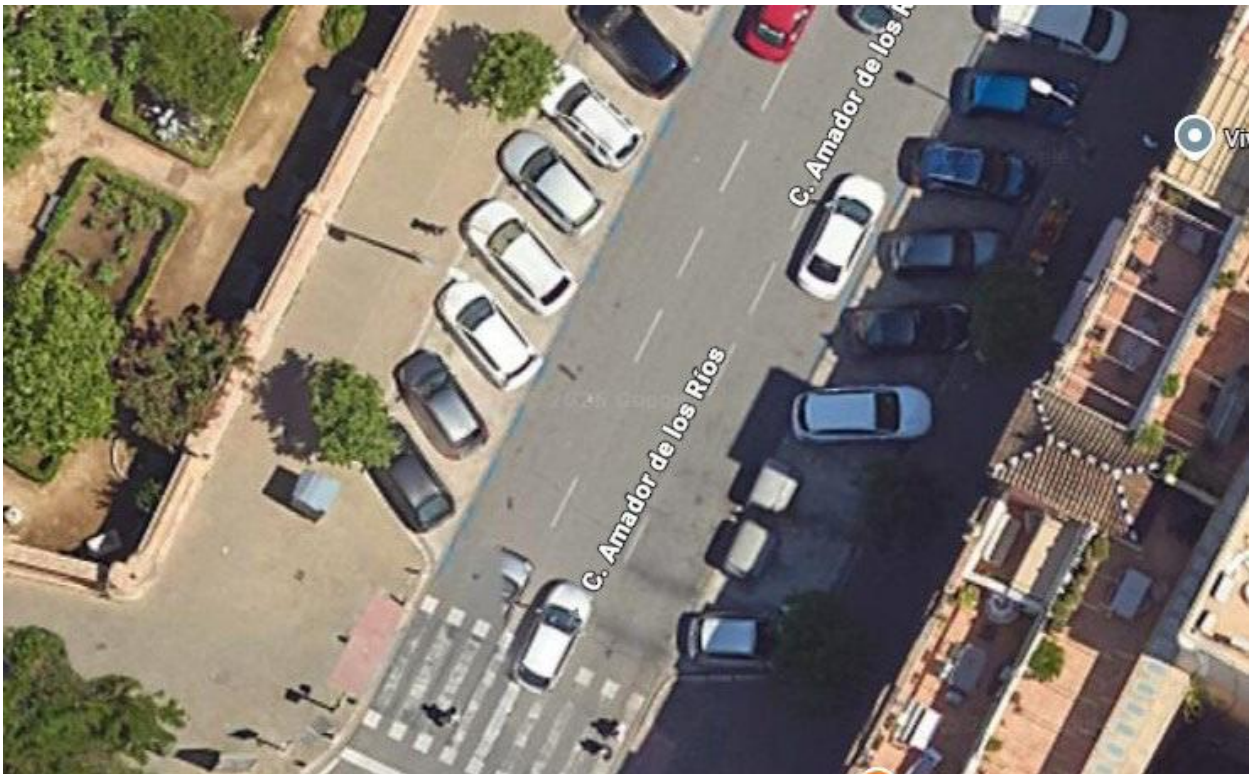
12. FOTOGRAFÍAS:

No se observan

Ejemplar adulto con vitalidad media. Presenta buen estado general.

Interferencia ineludible de la posición del árbol con la obra, la posición del ejemplar solapa con marquesina de BTR proyectada. La edad relativa, desarrollo y estado fisiológico del ejemplar suponen la inviabilidad del trasplante.

El apeo del ejemplar será compensado mediante la ejecución de nuevos alcorques en las inmediaciones y la plantación de nuevos ejemplares, conforme a lo previsto en el proyecto y en coordinación con los servicios municipales competentes.

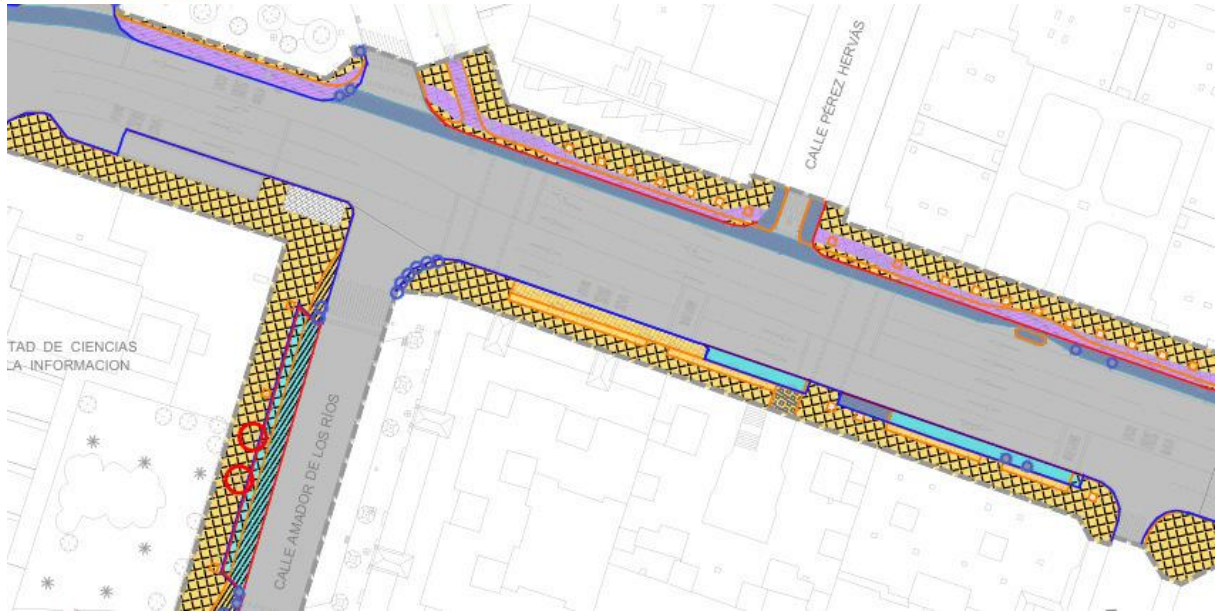
Plano proyecto afección y apeo

<p>LEYENDA DE DEMOLICIONES</p> <ul style="list-style-type: none"> DEMOLICIÓN ACERA PARA NUEVA ZONA VERDE DEMOLICIÓN ACERA PARA CALZADA LEVANTADO DE SOLERÍA Y NUEVA PAVIMENTACIÓN DEMOLICIÓN ACERA PARA NUEVO APARCAMIENTO HM LEVANTADO ADOQUÍN EN VADO DEMOLICIÓN CALZADA PARA ZONA VERDE DEMOLICIÓN CALZADA PARA NUEVA ACERA 	<ul style="list-style-type: none"> RETIRADA DE ZONAS VERDES PARA CALZADA RETIRADA DE ZONAS VERDES PARA NUEVA ACERA DEMOLICIÓN CALZADA PARA NUEVO APARCAMIENTO HM FRESADO CALZADA PARA NUEVO CARRIL BICI DEMOLICIÓN CARRIL BICI PARA NUEVA ACERA NUEVA PINTURA EN CARRIL BICI EXISTENTE DEMOLICIÓN CARRIL BICI EN ACERA PARA NUEVO CARRIL BICI EN CALZADA 	<ul style="list-style-type: none"> RECICLO DE HORMIGÓN PARA FORMACIÓN DE NUEVA ACERA DEMOLICIÓN APARCAMIENTO HM PARA CALZADA DEMOLICIÓN APARCAMIENTO HM PARA NUEVO APARCAMIENTO HM DEMOLICIÓN CALZADA M.B.C. PARA PLATAFORMA COMPARTIDA DE ADOQUÍN FORMATO 30x10-15cm DEMOLICIÓN CALZADA ADOQUÍN/MBC PARA NUEVA CALZADA M.B.C. LEVANTADO DE ADOQUÍN GRANITO FORMATO 10x10cm PARA NUEVO ADOQUÍN 30x10-15cm DESMONTAJE PLATAFORMA CAUCHO 	<ul style="list-style-type: none"> REPOSICIÓN CALZADA DE ADOQUÍN GRANITO FORMATO 30x10-15cm REPOSICIÓN CALZADA DE ADOQUÍN GRANITO FORMATO 30x10-15cm EN NUEVA PLATAFORMA COMPARTIDA FRESADO M.B.C. DEMOLICIÓN ENCANTADO DOBLE DE ADOQUÍN DE HORMIGÓN DEMOLICIÓN BORDILLOS Y ENCANTADOS DE HORMIGÓN REPOSICIÓN BORDILLOS GRANITO REPOSICIÓN BORDILLOS MÁRMOL DESMONTAJE BARANDILLA 	<ul style="list-style-type: none"> DESMONTAJE Y TRASLADO DE CONTENEDOR SOTERRADO DESMONTAJE PARADAS TUSSAM DEMOLICIÓN BOLARDOS ÁRBOL AFECTADO POR LA PROPUESTA CARRIL BICI PROYECTADO BORDILLO PROYECTADO

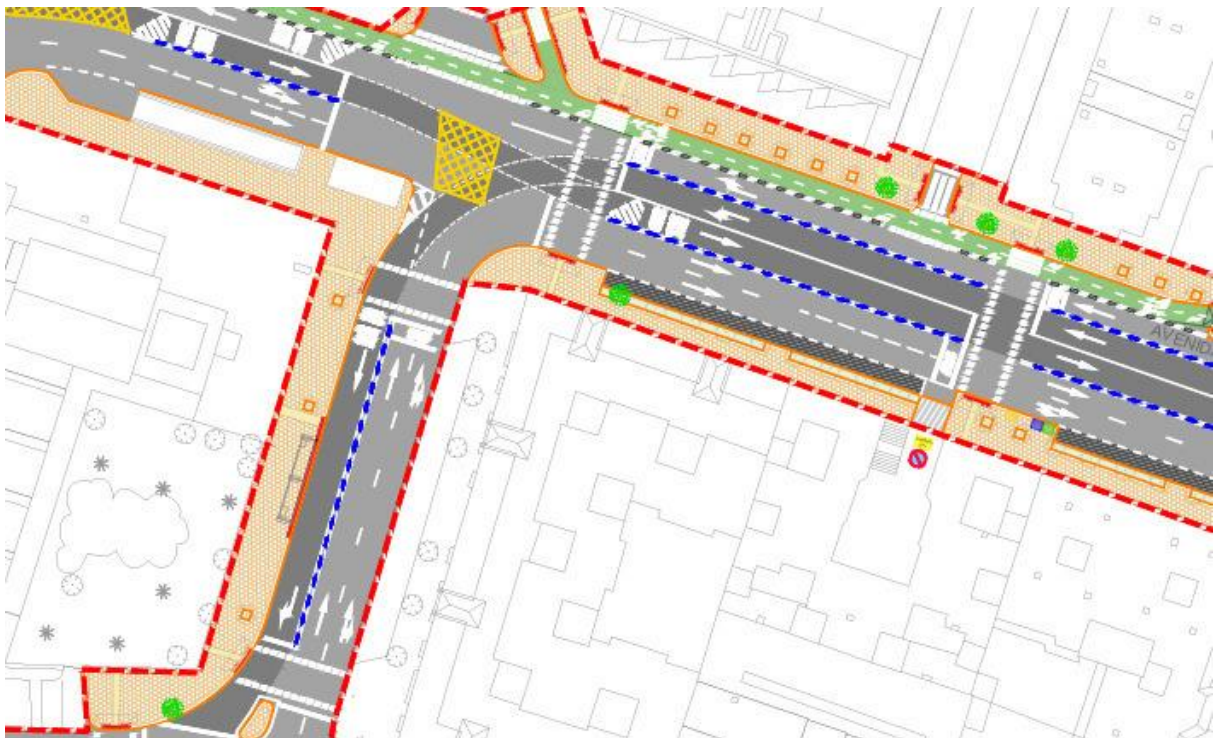
Afección de la ubicación de los árboles con Marquesina proyectada y nuevos árboles que se plantan según proyecto

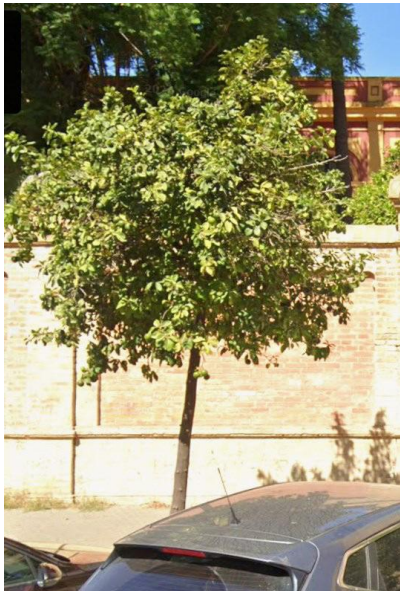
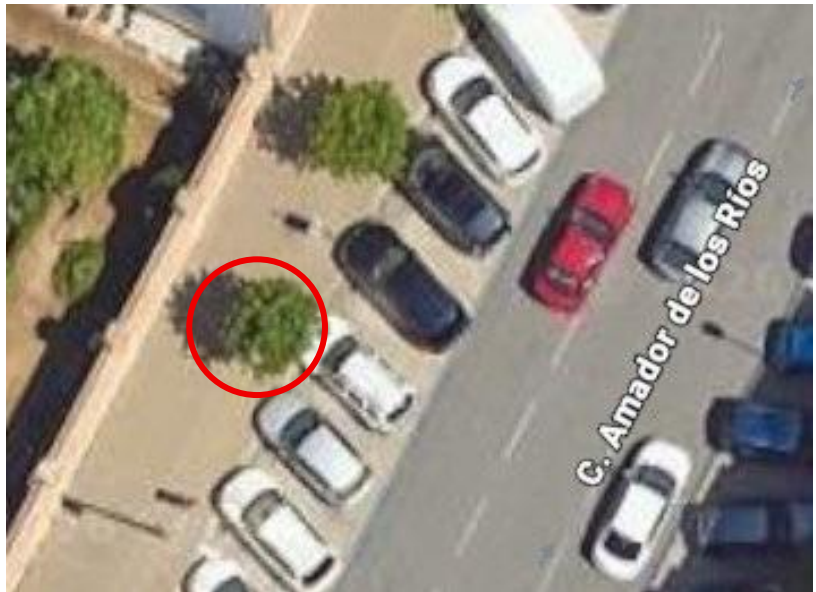
FOTOGRAFÍAS:

Estado del ejemplar: Ejemplar maduro con vitalidad media, sin inclinación y en buen estado, no se aprecian daños.

Observaciones: Interferencia ineludible de la posición arbolada con la obra, la posición del ejemplar solapa con la ubicación de la marquesina (obligada dada la longitud del BTR de 18m de longitud) y presencia de canalizaciones y conducciones próximas. La edad relativa, porte y estado fisiológico del ejemplar hacen suponer que se considere viable el trasplante.

Puesto que las interferencias de la obra con la posición del ejemplar son insalvables según el proyecto constructivo, y teniendo en cuenta la edad relativa, desarrollo y estado fisiológico del ejemplar, se valora inviabilidad del trasplante.

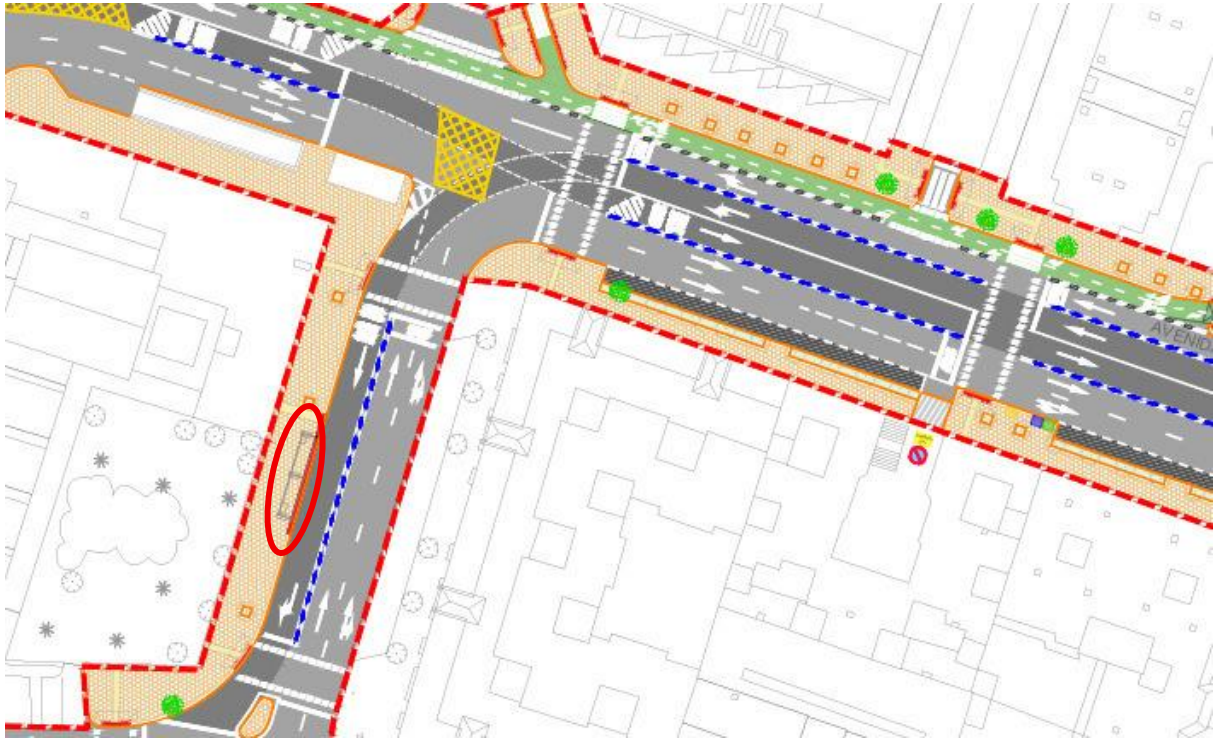
Plano proyecto afección y apeo

Afección de la ubicación de los árboles con Marquesina proyectada y nuevos árboles que se plantan según proyecto
